## ステンレス配管の漏洩原因は微生物誘起腐食(MIC)だった

名古屋営業所 近藤 浩

### 1. 概要

交換後約2週間で漏洩した満水検地器のノズル(SUS316L、15A、2.8t 流体：海水)の漏洩原因調査を依頼された。

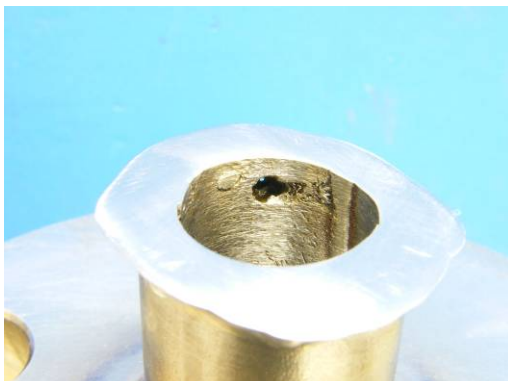
ノズル内面に「スパッター」や「ピット」が存在した。また、スパッターを除去しようとし、棒グラインダーの様な物でノズル内面を研削した跡があった。ピットは外面漏洩部と同一位置にあり、次項の浸透探傷試験によりピットの底部で貫通していることを確認した。

本体内面側から見た貫通部

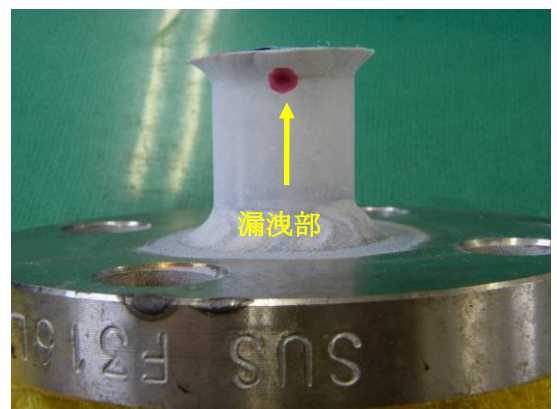
染色浸透探傷試験による外面漏洩部

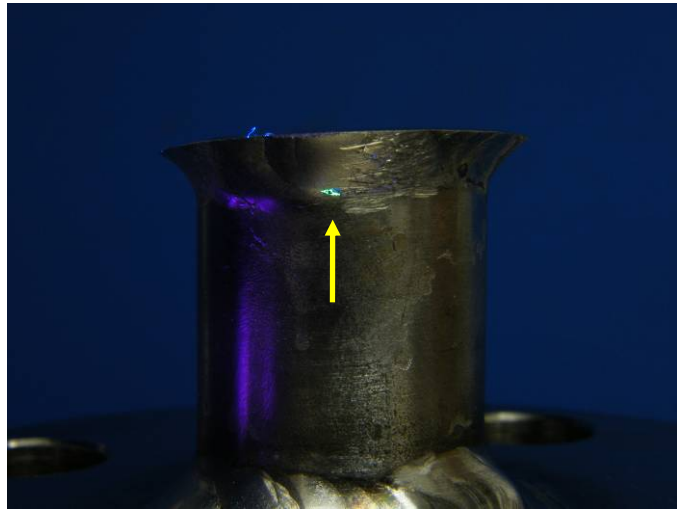
内面のピットに蛍光浸透液を塗布し、加熱・無現像で、浸透液が外面に滲み出ることを確認した。

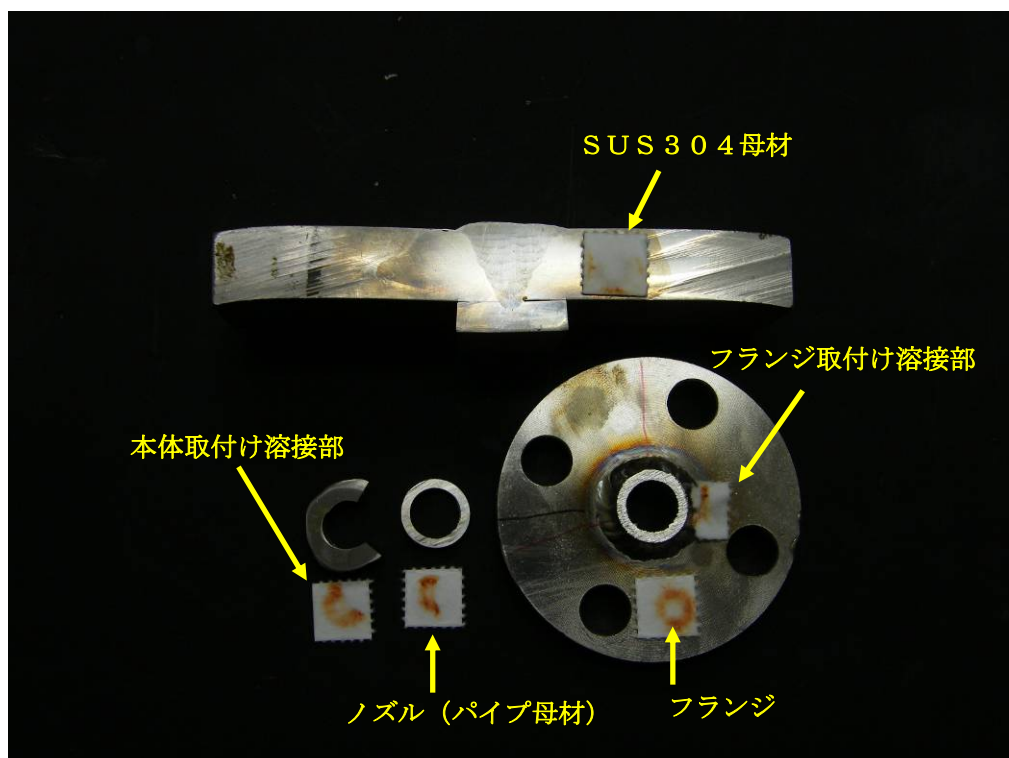
モリブデンチェッカーの呈色反応でフランジ、パイプ、溶着金属がSUS316およびSUS316用の溶接材料であることを確認した。

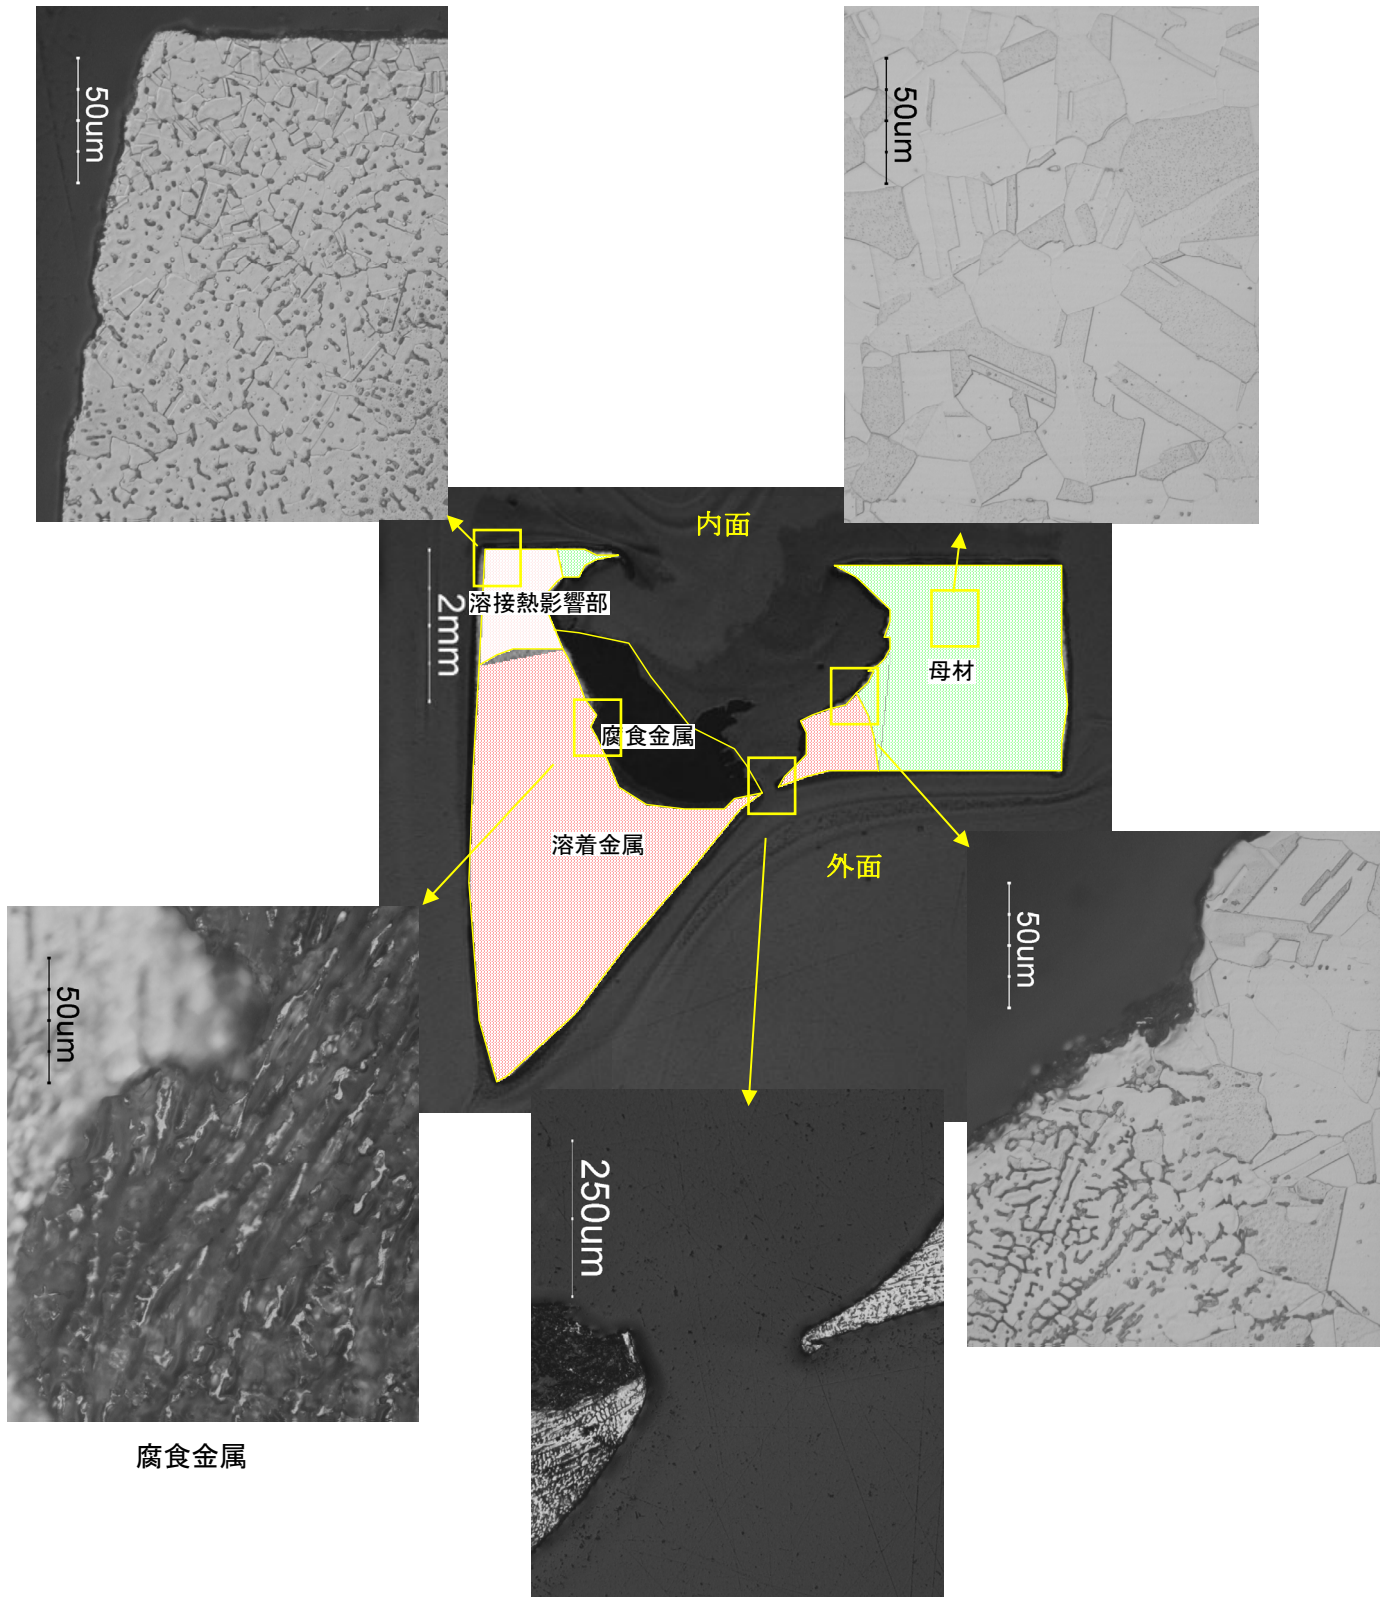
パイプ内面の開口に比べ、内部が「インク壺」状に広がっている。(内外面開口部は浸透探傷試験の前処理や切断、研磨等の工程で実際より広がってしまった)

母材、熱影響部、溶着金属とも問題はないが「腐食金属」の組織が異常な形状をしている。

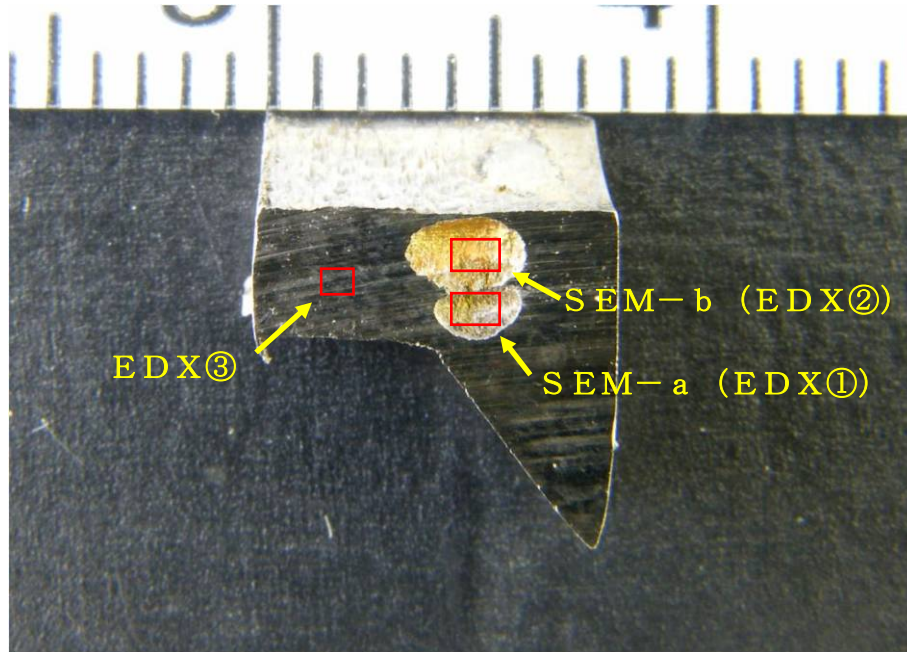
(下記写真 金属片の中央部の黄土色の部分が腐食部)

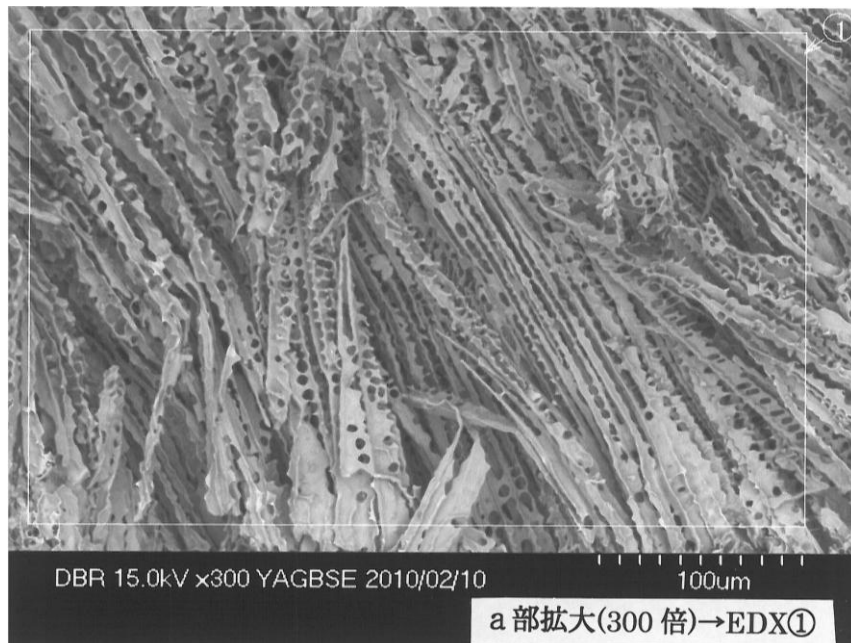
SEM-a 部 溶着金属 (デンドライト組織) がスケルトン状になっている。

P3の左側ピントの甘い「腐食金属」部分が上記SEM写真と同じ組織

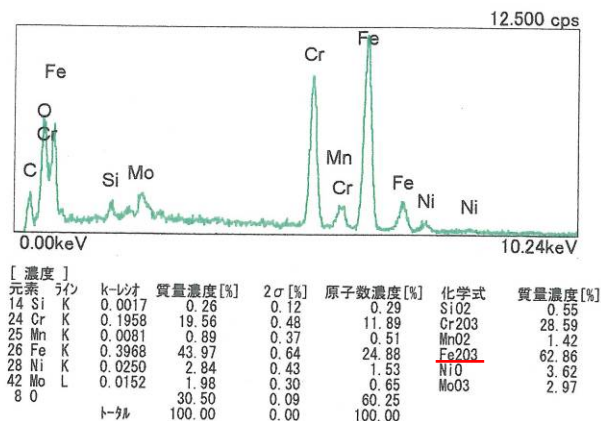
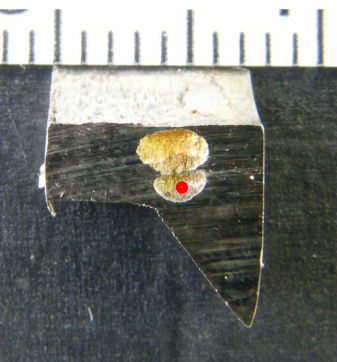
孔食内部の組成は $\text{Fe}_2\text{O}_3$ が60%程度を占めていたほか、K、Na、Ca、Si、Alなどが検出された。(分析前に浸透探傷試験をおこなっているため微量元素の原因は不明)

腐食孔内部の組成

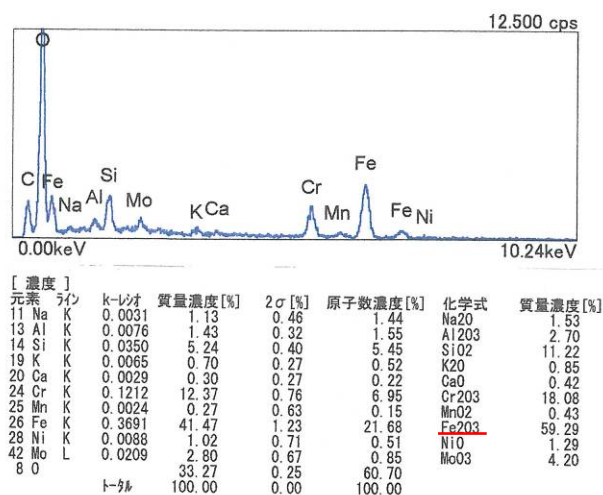
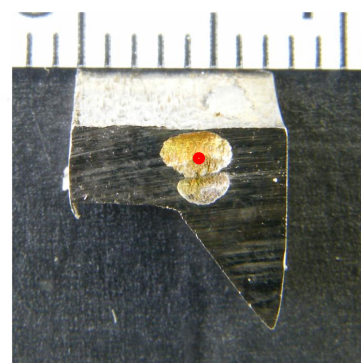
腐食孔内部の組成

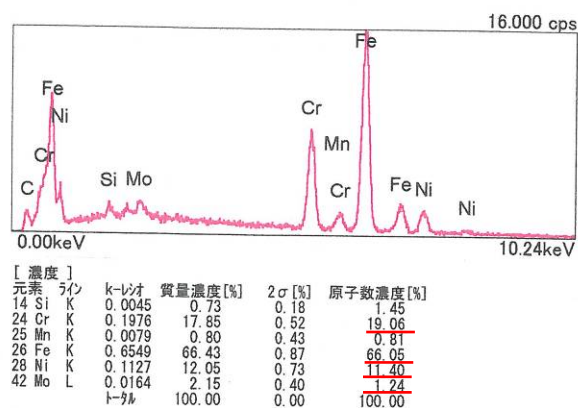
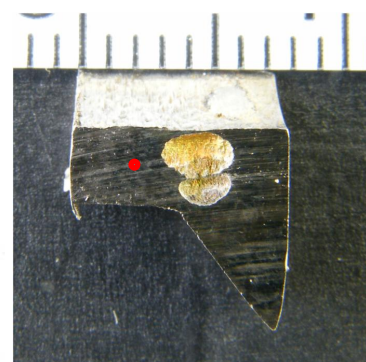
母材の組成

(モリブデン含有18-8ステンレス鋼)

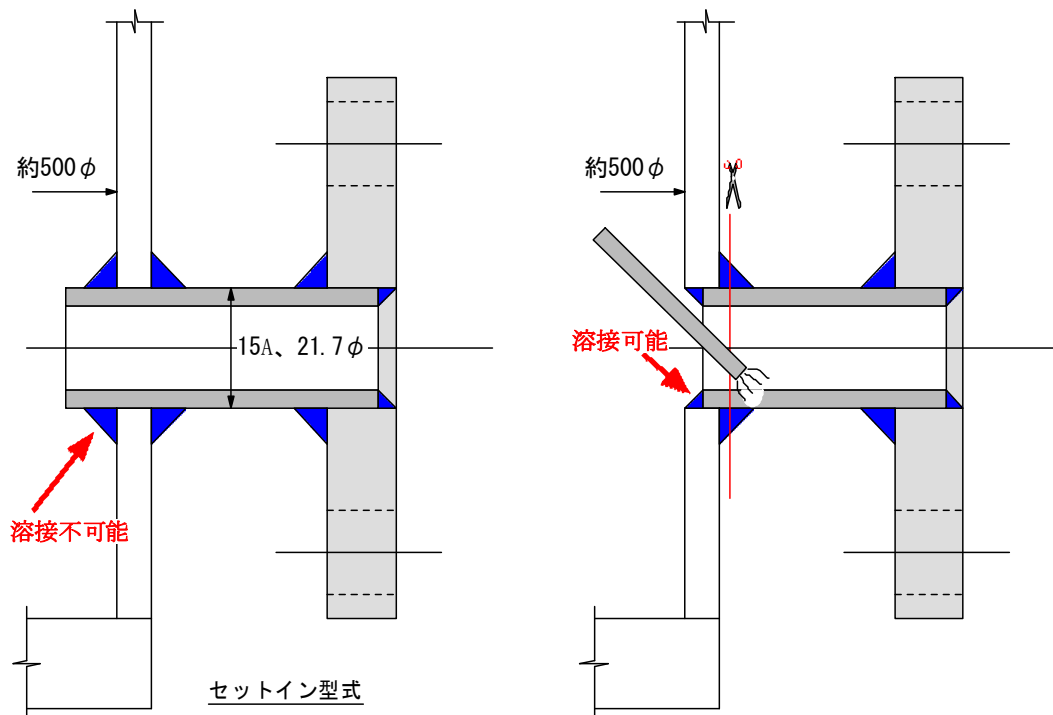
ノズル取付け溶接部のうち検知器内面の溶接部が、ノズル取り付け方法を「セットイン」型式にすると、TIG溶接するにはスペースがないため（TIG溶接は両手を使う）、ノズル内面端部を検知器本体の板厚内に納めたため（溶接を少しでも容易にするため）溶接には被覆アーク溶接を用いたと思われる。

溶接施工中に誤って溶接棒がパイプ内部（検知器の底部側）に接触してアークを出してしまい（アークストライク）、ここにピットが生じた。（TIG溶接ではこの位置にアークは出せない）ここで施工ミスに気づき、ピットを肉盛り補修して、ノズル内面を棒グラインダーで丹念に仕上げた。

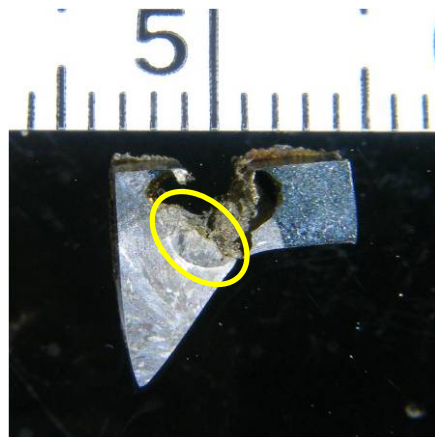
(c) 腐食部は溶着金属だった。（○印部はパイプ内面からの溶接に見える）

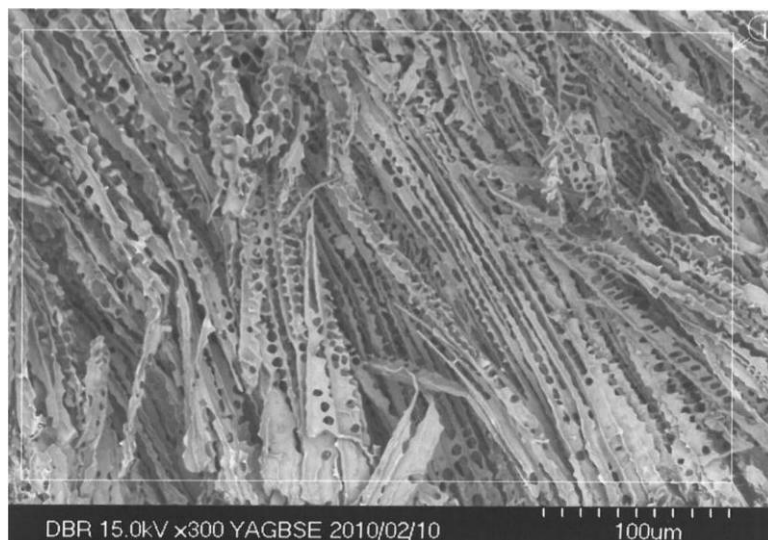
(d) 腐食部内の組織がMICの特徴である「溶接部の“スケルトン状”金属組織」だった。
