## 橋梁桁下に付着した黒色物質の原因調査

大阪営業所  
山本 将之

昭和 47 年に架設された橋梁について、補修・補強を目的とした調査を行ったところ3径間のうち1径間の桁下のみコンクリート表面が黒くなっていたため原因推定も行った。

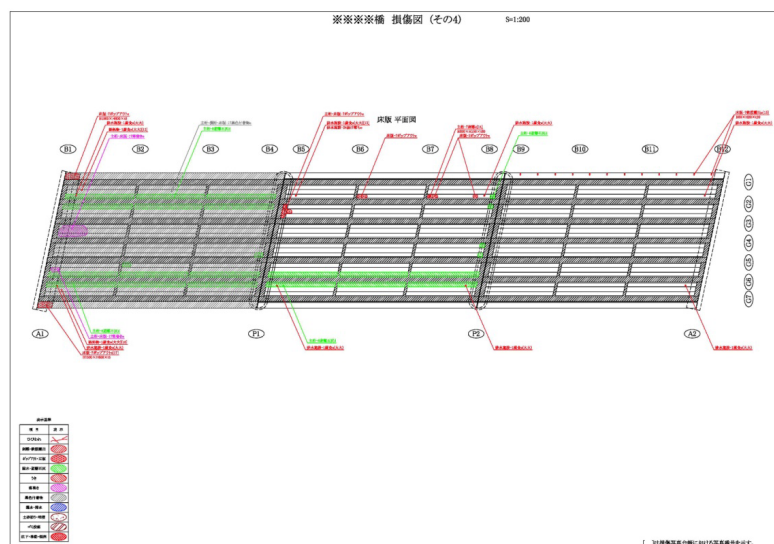
損傷図

損傷図・各径間全景写真より1径間 桁下 主桁・床版ともに他径間・橋面・下部工とくらべてコンクリート表面が黒ずんでいた。原因として1径間の橋台付近にハウスがありさらにたき火跡もあり火害による黒色化、1径間の桁下にハトが多くみられ河川に糞が多くみられたことにより細菌による黒色化、カビの発生による黒色化などが考えられた。1径間 桁下に付着している黒色物質をスクレーパーにて採取した。

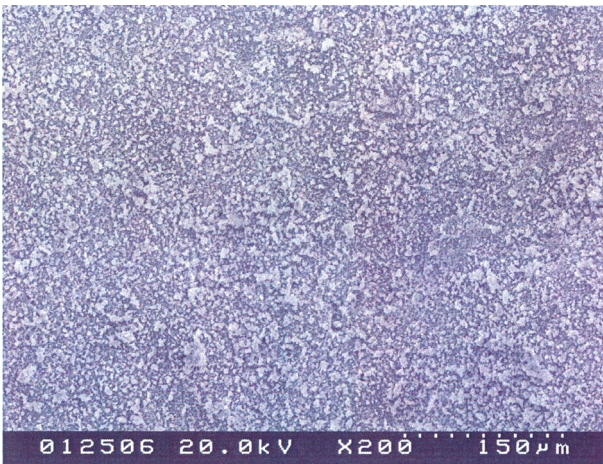
黒色部のSEM観察結果（×200）

黒色部のSEM写真よりコンクリート表面の粒状物は認められるが、カビの丸い胞子は認められなかった。

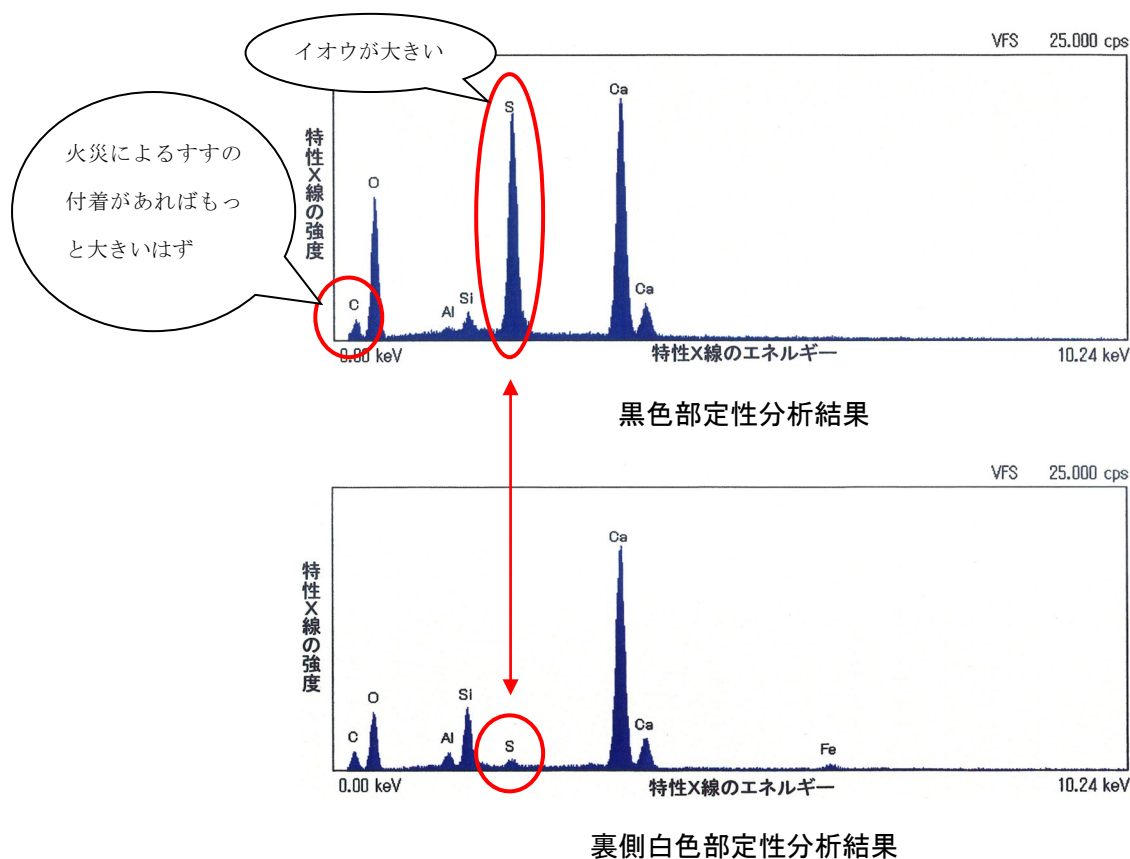
黒色部および裏側白色部のEDXより裏側白色部には、主としてCa（カルシウム）、Si（ケイ素）およびO（酸素）が検出されており、白色部は、CaO（酸化カルシウム）とSiO<sub>2</sub>（酸化ケイ素）を主成分とするコンクリートのセメント成分と推定される。一方黒色部には、主としてCa、S（イオウ）およびOが検出されており、石こう成分（CaSO<sub>4</sub>）が存在する可能性が考えられる。また、黒色部と白色部のC（カーボン）のピーク強度に差がないため、黒色はカーボンによるものではないと考えられる。

川の水に硫黄成分が含まれると、硫化水素が発生し、それがイオウ酸化細菌により硫酸に変化し、その硫酸がセメント成分と反応して石こう成分となることが知られている。その現象が起こり、黒色部に石こう成分が存在している可能性がある。今回の黒色化についてはカビやカーボンによるものではなく、硫化物かイオウ酸化細菌による可能性が考えられる。
