火災の影響を受けたと推定される継手の調査

大阪営業所
山本 将之

キーワード 橋梁 ボルト軸力計

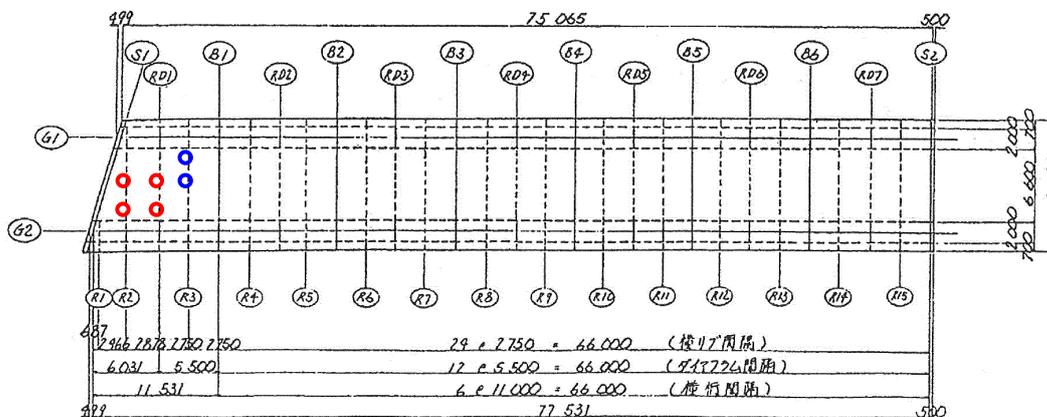
図-1 調査位置図

横リブ ウェブ継手について超音波軸力計で測定した位置を図-1に結果を表-1に示す。

○健全部 ●被災部
