## 不良鉄骨裁判（その2）究極の不良鉄骨

### 概 要

店舗兼住宅（S造3階建）でコラム柱を1階からR階まで1本の柱で作り、あたかも通しダイアフラムのように見せかけた「フラットバー」4枚を柱の周りに取り付け、ブラケットを溶接した「究極のいかさま鉄骨」に危うくだまされるところだった。あまりにも手の込んだ「いかさま」だったので、報告書の冒頭に「巧妙に考えた偽装鉄骨だ」と書いてしまった。

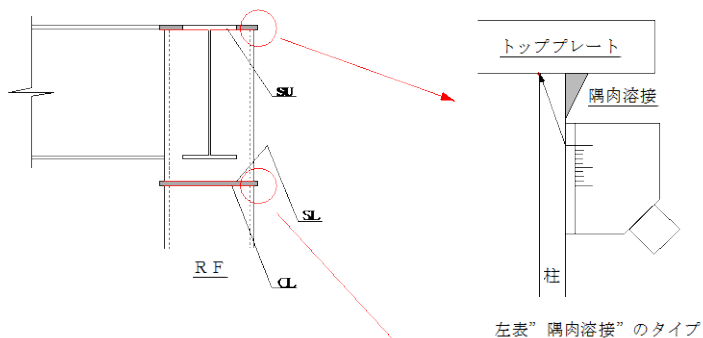
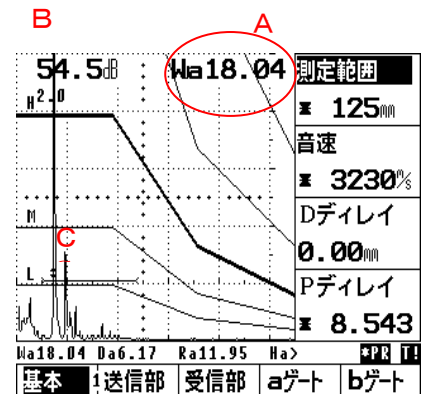
後に述べる理由で、トッププレートは隅肉溶接、  
他のコア回りには、通常の溶接部は存在しなかった。

ビーム路程 18mm (A) (深さ 6mm) から高いエコー (B) がかり、その直後に付随したエコー (C) がみられることから隅肉溶接と考えられる。

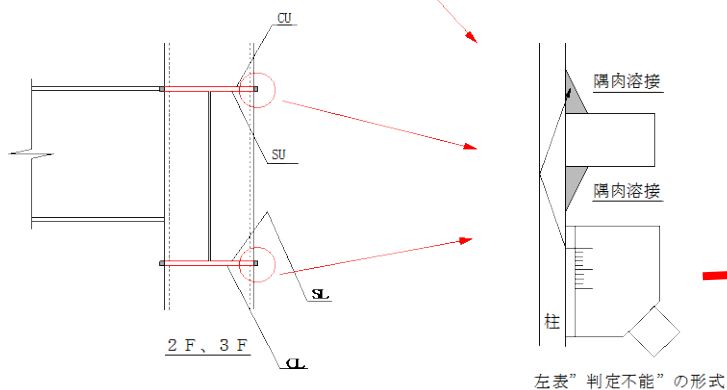
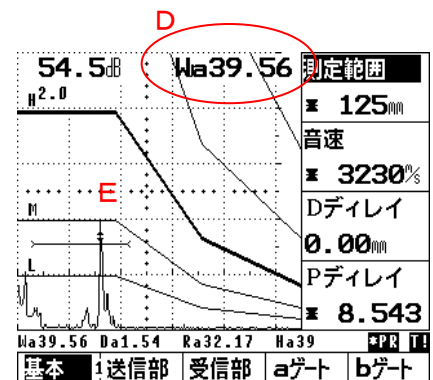
ビーム路程 40mm (D) (深さー2mmー一回反射し板厚より上) からエコー (E) がかり、左図のような溶接部と考えられる。

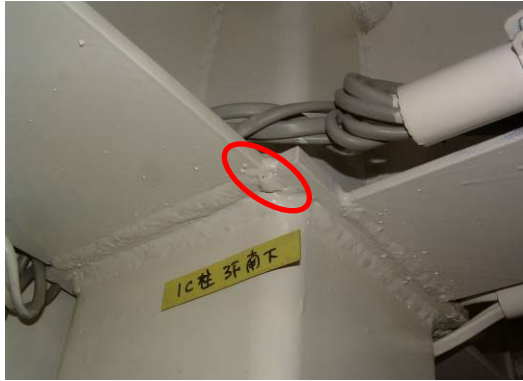
1 C柱 3階 東南面 下側

調査実施中に各柱の“通しダイアフラム”母材の同一箇所と同じような溶接部が存在することに気づき、梁ブラケットのフランジを取り付けている“通しダイアフラム”が、実は柱表面だけのものである可能性があり、これを検証した。

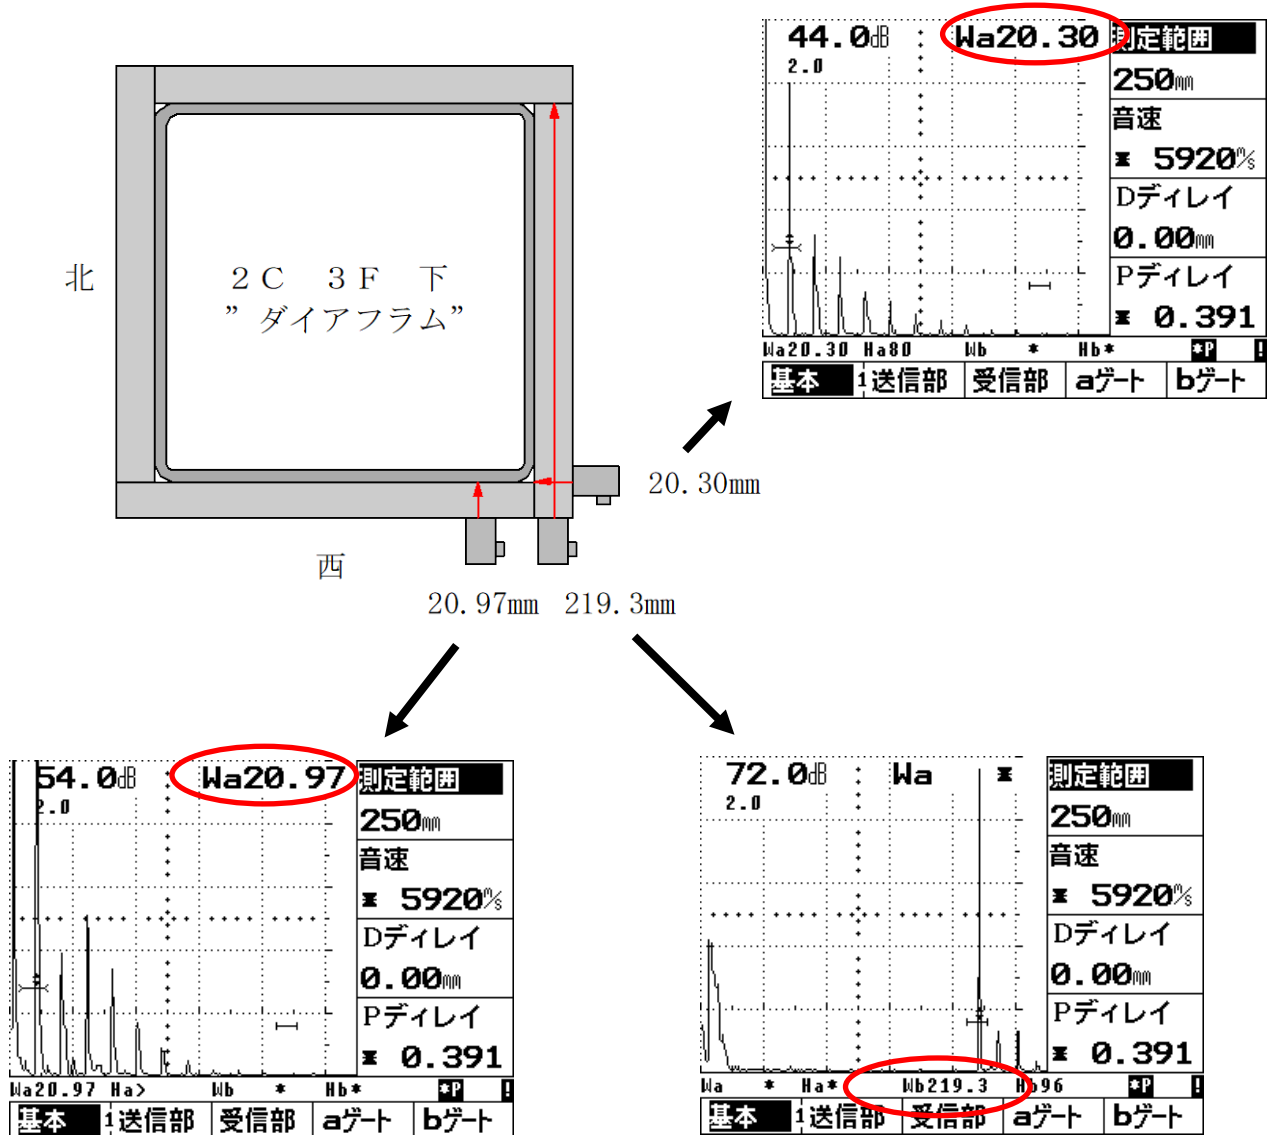
下図のように超音波垂直探傷で“通しダイアフラム”の寸法を測定した。

- ・正しい“通しダイアフラム”の場合は  
柱(200□)のせい+ダイアフラムの出寸法20mm×2=240mm
- ・“にせのダイアフラム”の場合は測定場所によって 20mmまたは220mmとなる
