X線CTを用いた銅管ろう付け継手の漏洩原因調査

検査対象物：JIS H 3300-C1220T 9.53φ×0.8t 重ね継手ろう付け部

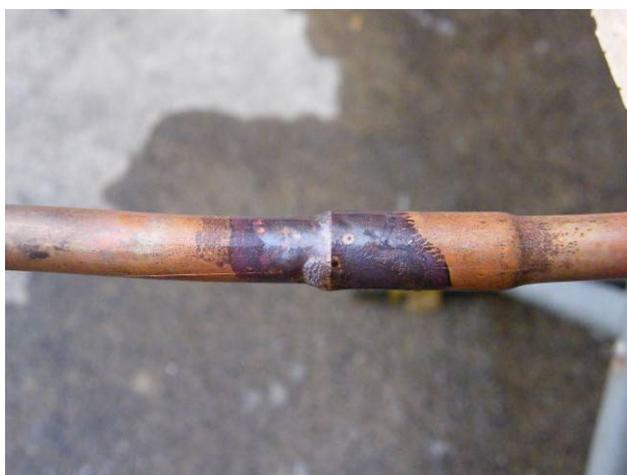
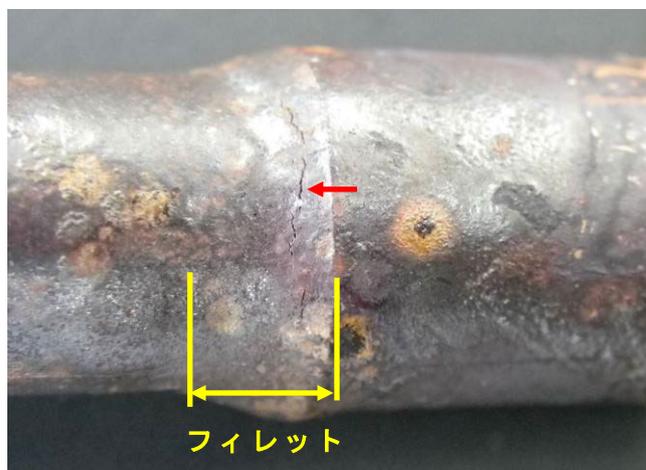
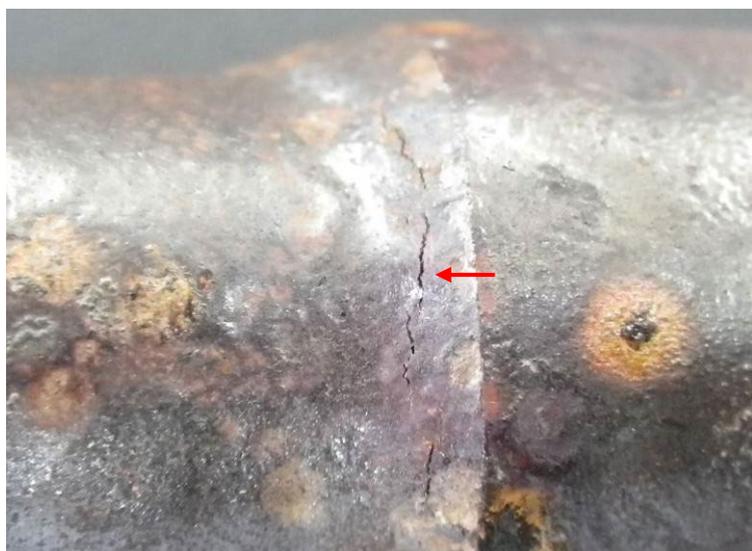
漏洩部を特定するため、0.6Mpaで気密試験をおこなった。発泡を確認した部分をルーペで観察したら、フィレット部で円周方向に割れが発生し、そこから漏洩していた。

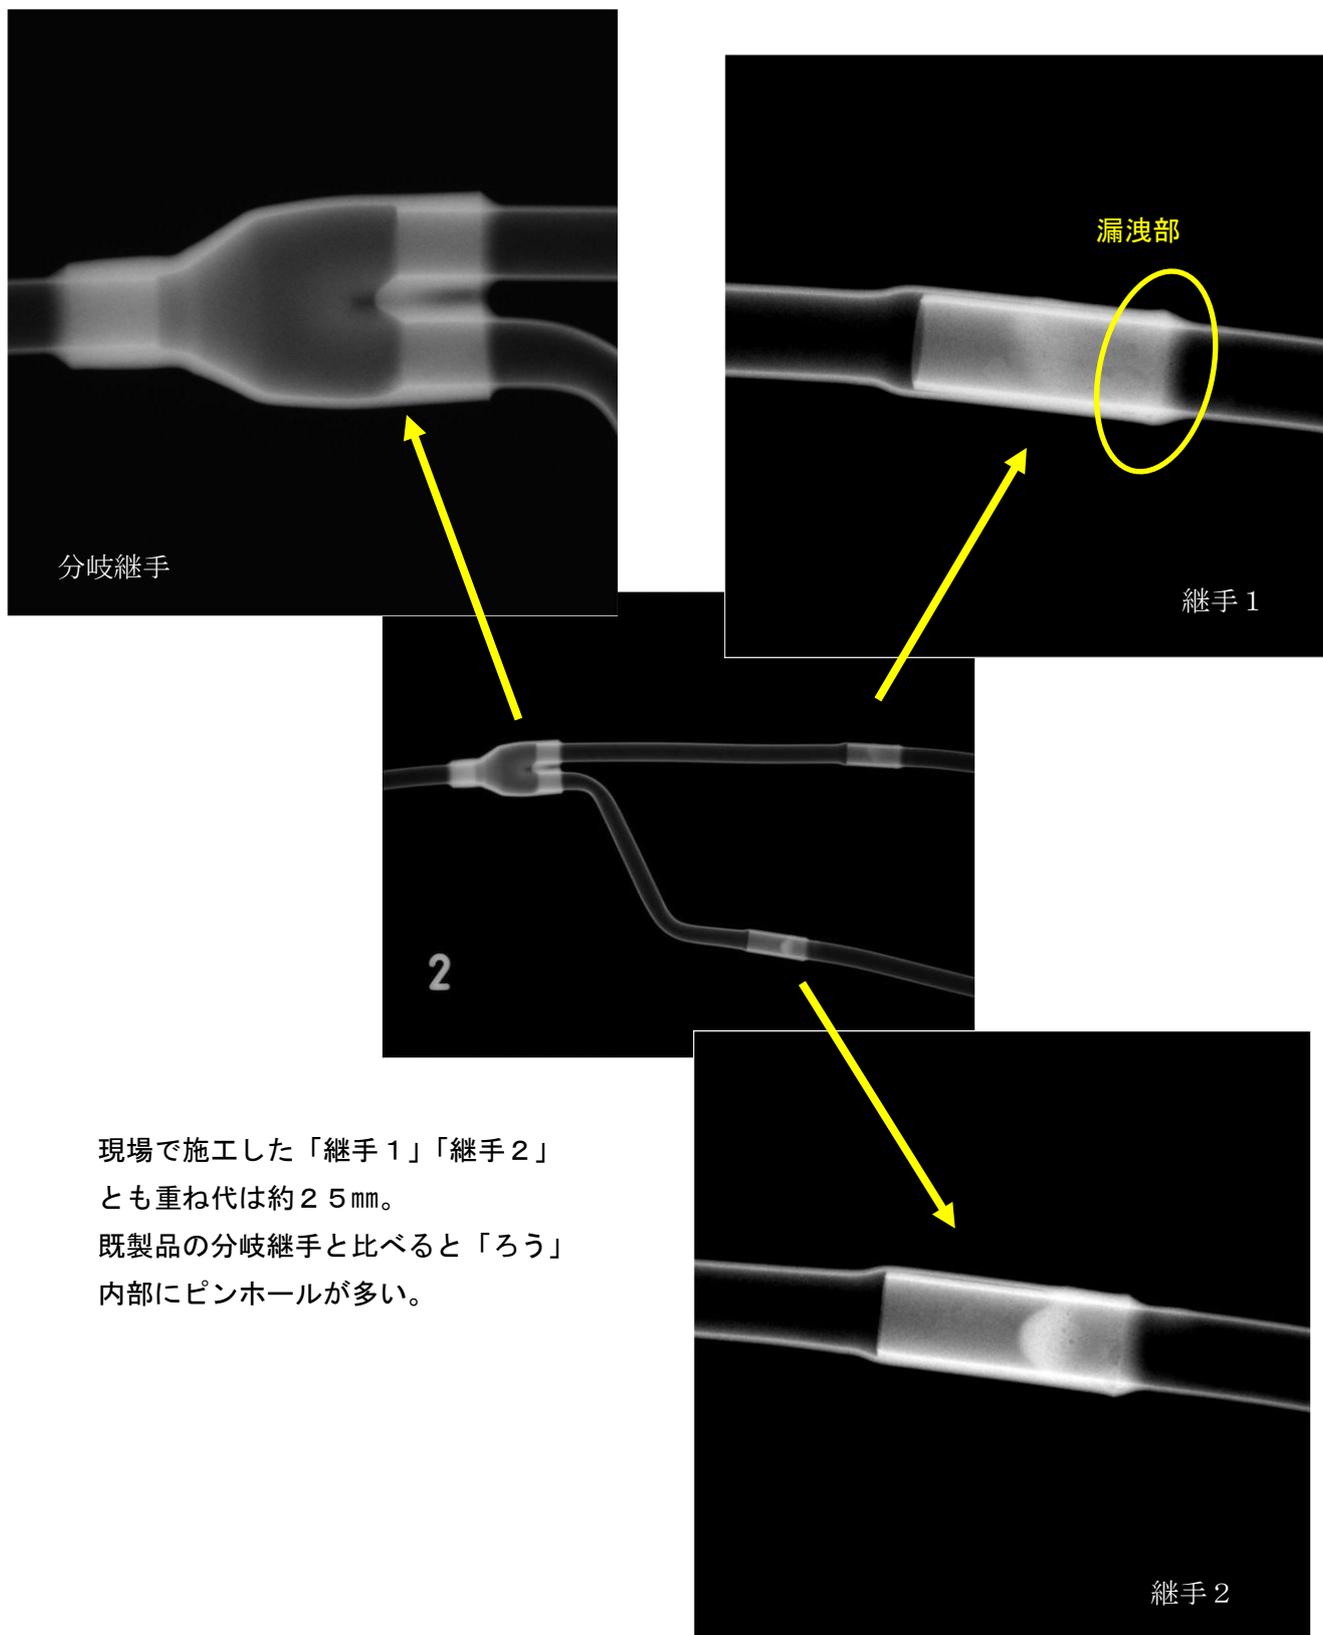
銅管の重ね継手の「重ねしろ」の確認を目的として撮影した。

現場で施工した「継手 1」「継手 2」
とも重ね代は約 25 mm。
既製品の分岐継手と比べると「ろう」
内部にピンホールが多い。

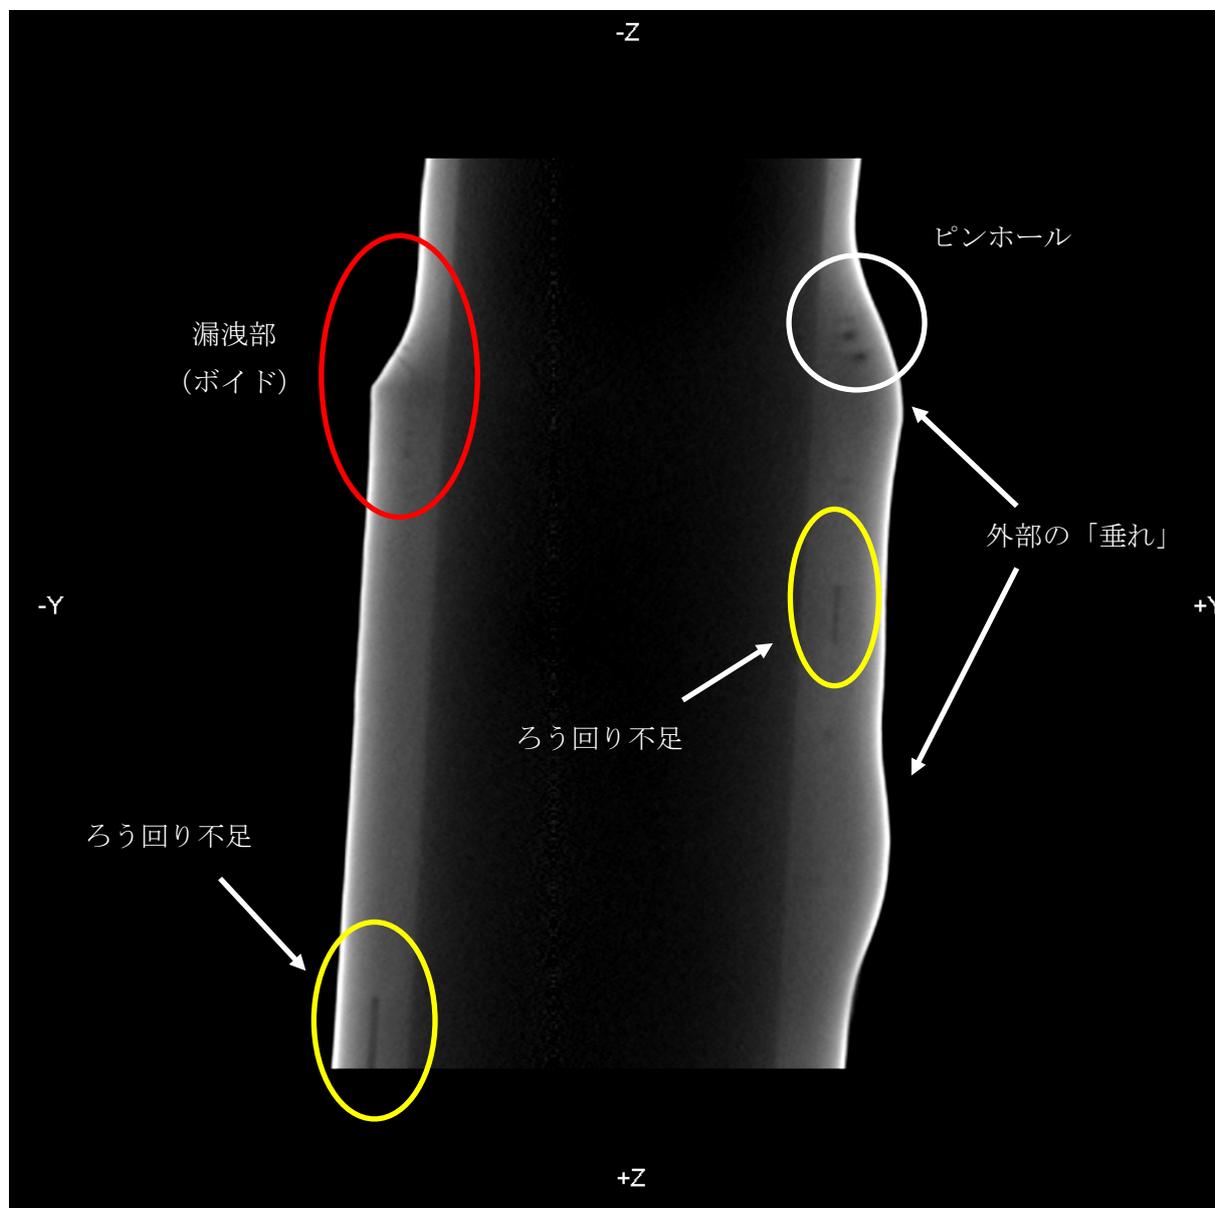
- ・漏洩部附近の「軸断面」画像

重ね継手のフィレット部には著しいピンホールが発生していた。

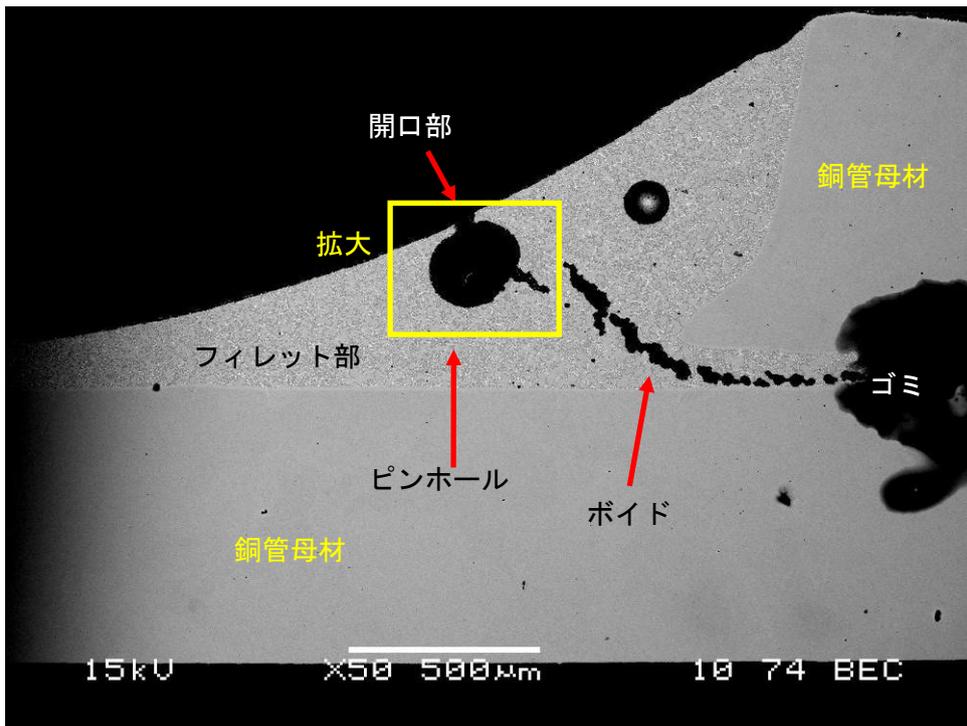
重ね部内のボイドがフィレット部で立ち上がりピンホールに向かっている。
「ゴミ」は2回目の撮影で付着した物。

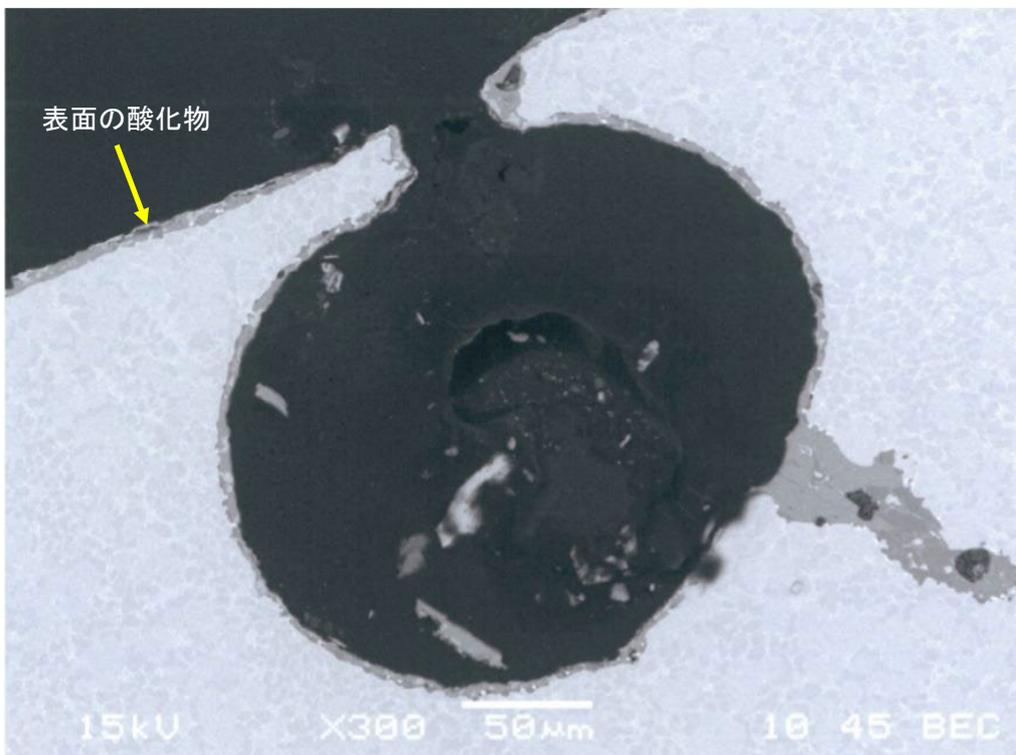
ピンホール内表面も酸化物で覆われて、施工時に発生したピンホールの集まりが外面で割れ状に開口したと考えられる。

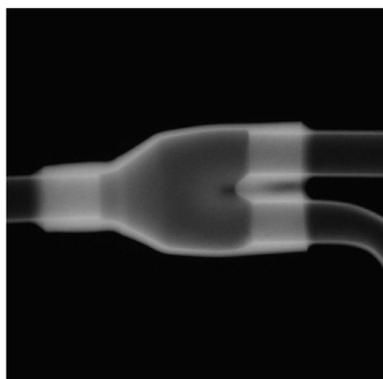
既成品分岐継手

(1) 重ね継手の差し込み量は漏洩部および同時に施工した他の継手も約25mm確保されていたが、フィレット部にピンホールが多数発生していたり、重ね部に「ろう回り不足」あるいは「ボイド」が見られた。既製品の分岐継手内部にはピンホールや重ね部の「ろう回り不足」は見られなかった。

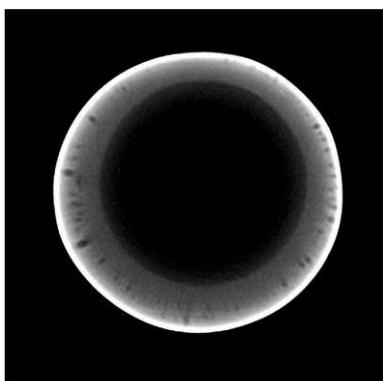
フィレット部の軸方向断面

(2) フィレット部内部には多数のピンホールが発生していた。重ね部からフィレット部に割れ状の欠陥が立ち上がりピンホールにつながり、ピンホールが外面に割れ状に開口し漏洩に至ったと考えられる。
(断面写真ではつながりは見られないが)

フィレット部に多数の「ピンホール」「ボイド」が発生し、また重ね部に「ろう回り不足」「ボイド」が多い原因として、「施工時の前処理不足」、「施工時の手順（重ね部への浸透作業→フィレットの形成）の誤り」、「過熱」、「フラックスの選定ミス」（フラックスを用いた場合）などが考えられる。
