## 名古屋の“えびせん”販売店 店舗の壁の汚れ原因調査

名古屋営業所 近藤 浩

### 概要

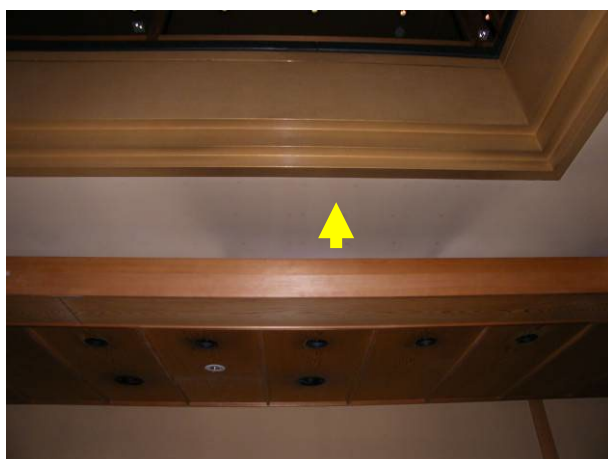
北側エアコン吹き出し口

店舗内に2箇所ある建築化照明裏の壁面  
エアコン吹き出し口附近が特に汚れが目立  
ち、南側エアコンの吹き出し口附近は特  
にビス部の汚れが目立った。

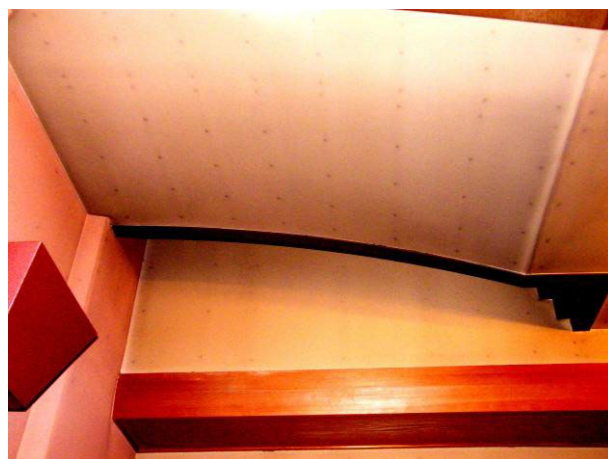
南側エアコン吹き出し口附近のビス部  
(写真はコントラストを調整)

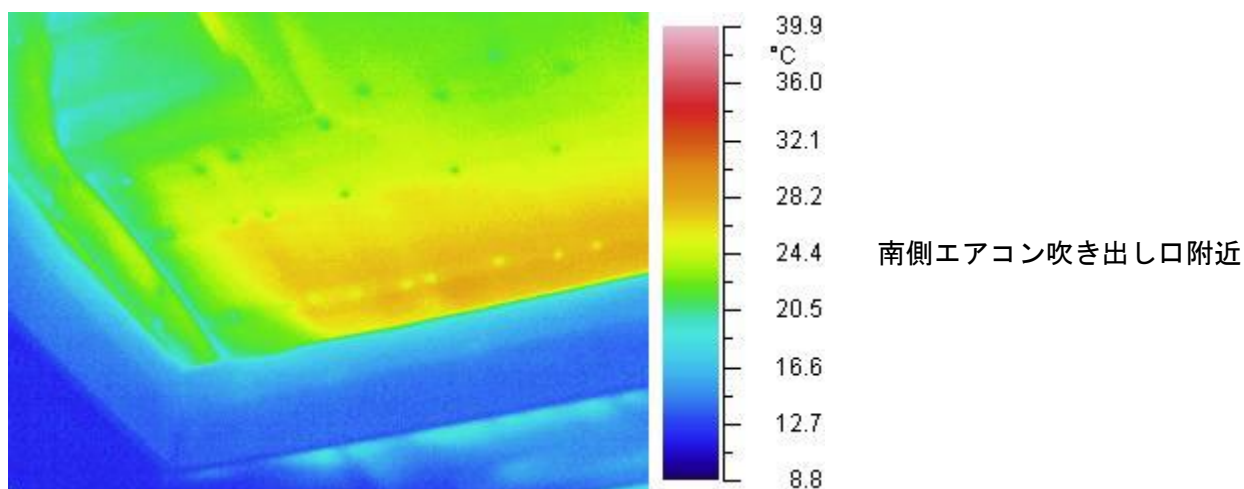
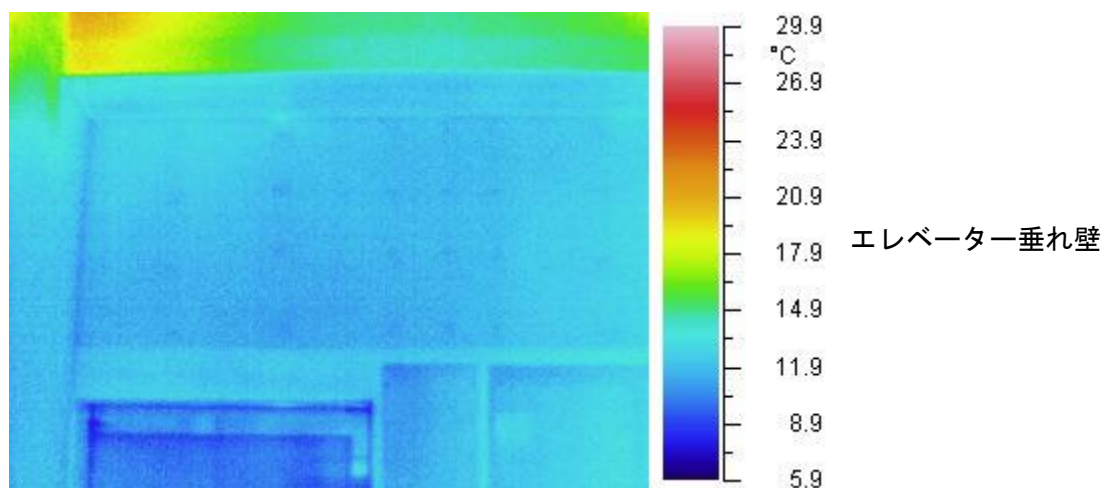
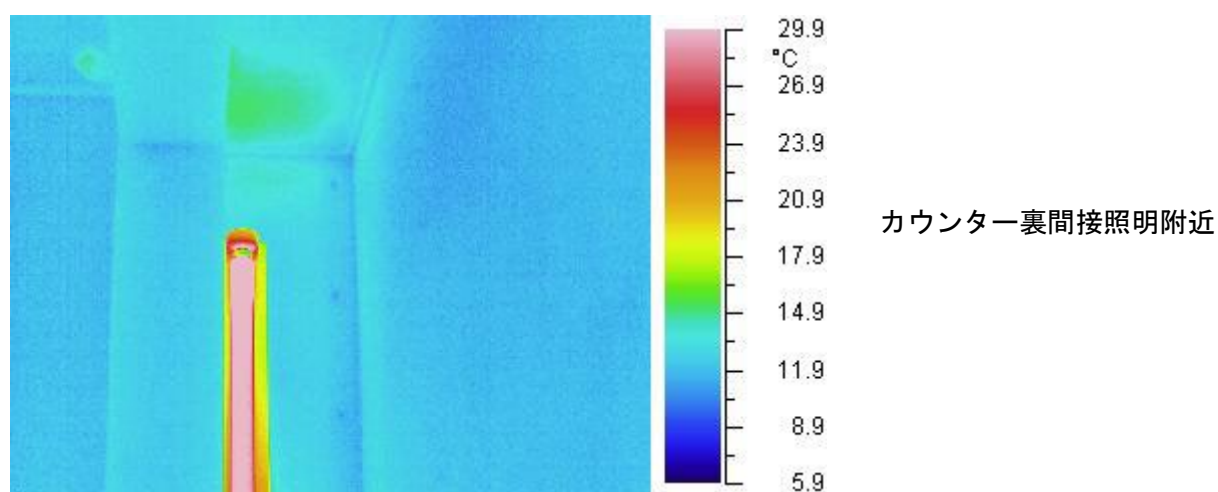
エアコン附近でビス部と附近の壁の温度差は約4℃、他はそれ以下だった。冬期はビス部の温度が低く、夏期ではビス部の温度の方が高くなり、いずれもエアコンのため乾燥し結露はしないと考えられる。

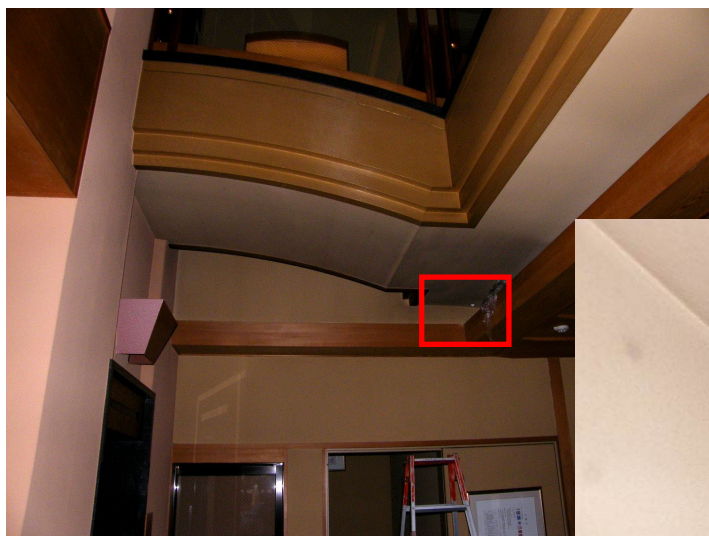
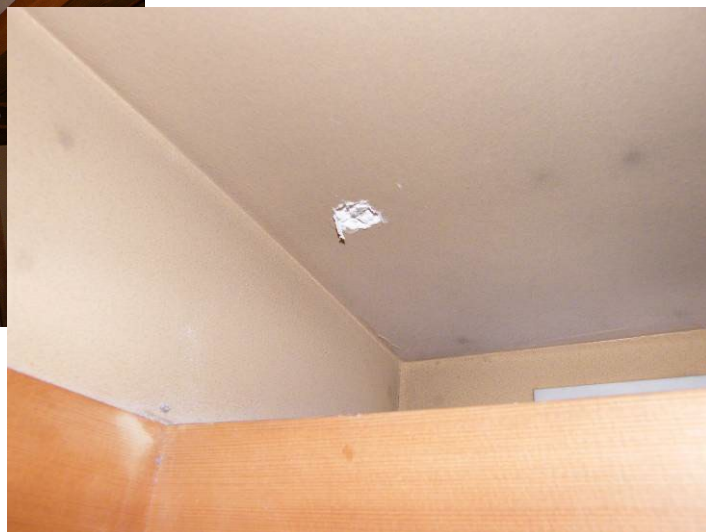
南側エアコン吹き出し口

南側エアコン吹き出し口附近（汚れの著しい箇所）、カウンター裏間接照明近傍（あまり汚れが目立たない箇所）の2箇所で仕上げ材+ビスを採取した。

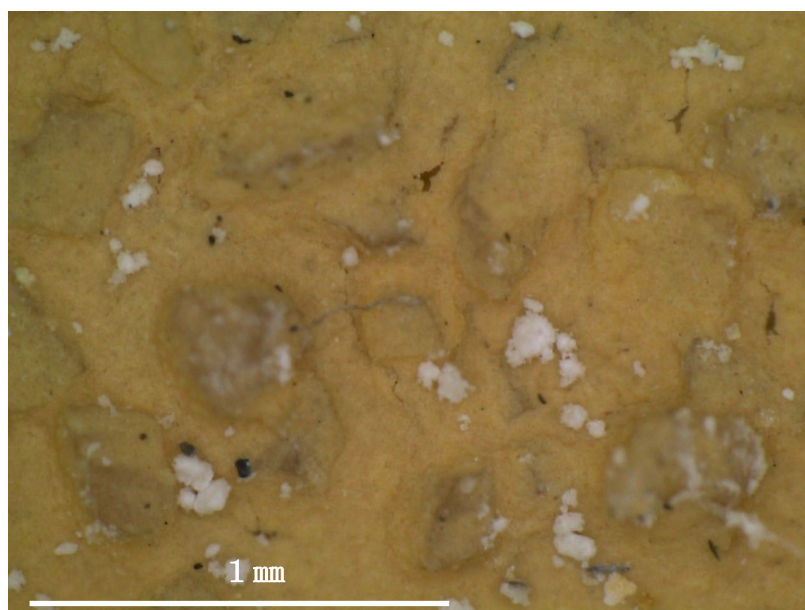
健全部（白い付着物は石膏ボードの粉）

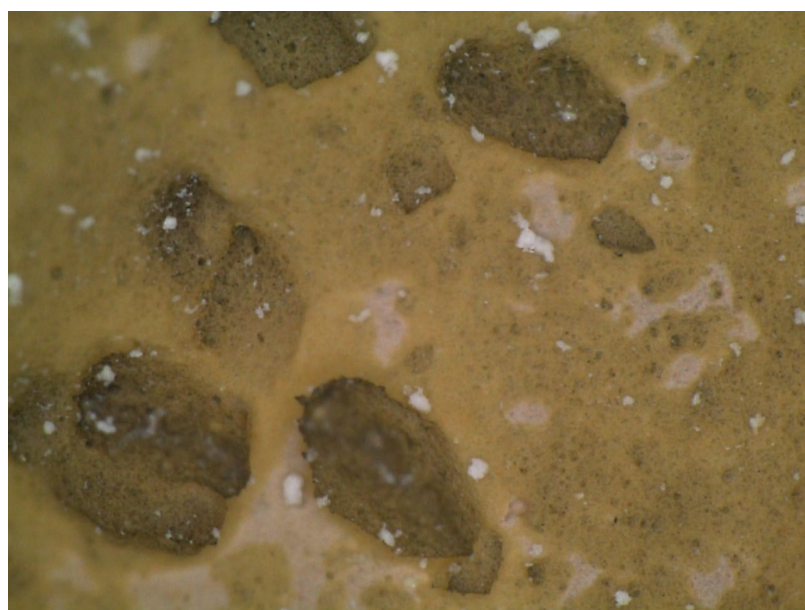
黒シミ部 塗装（ジュラック）の“骨材”が特に黒いが、一般部にも微細な汚れが付着している

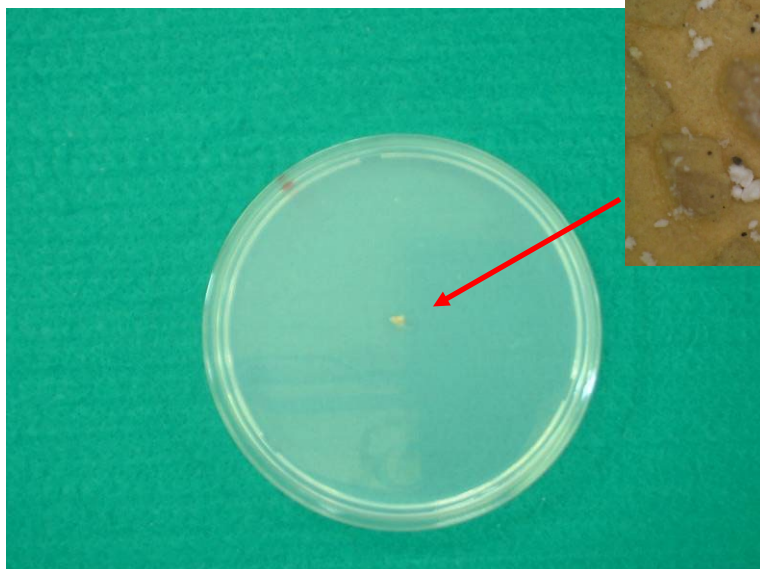
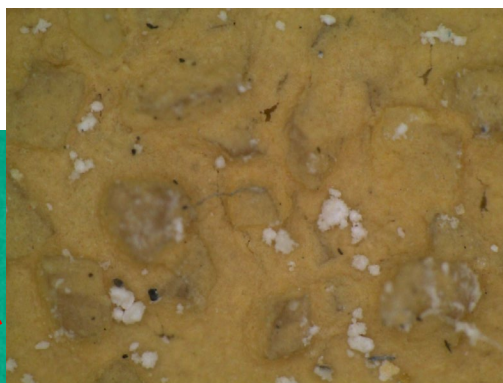
A : 間接照明

- ・ 寒天培地にて  $25 \pm 1^{\circ}\text{C}$  で 5 日間培養したが真菌は検出されなかった。

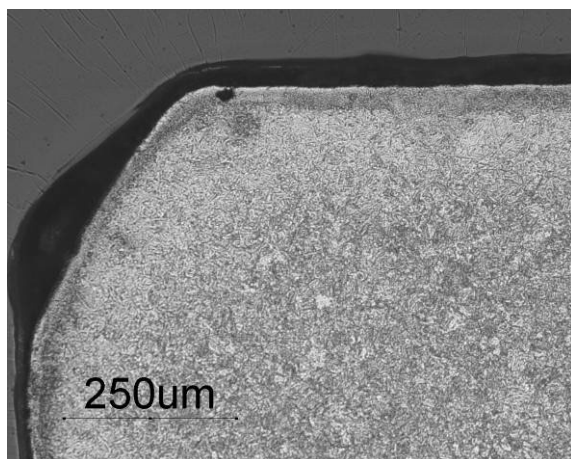
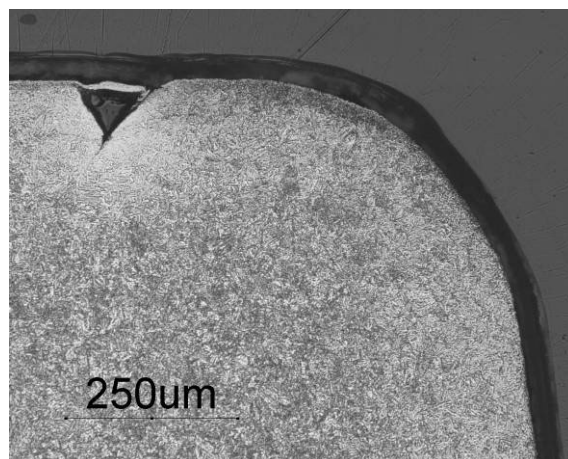
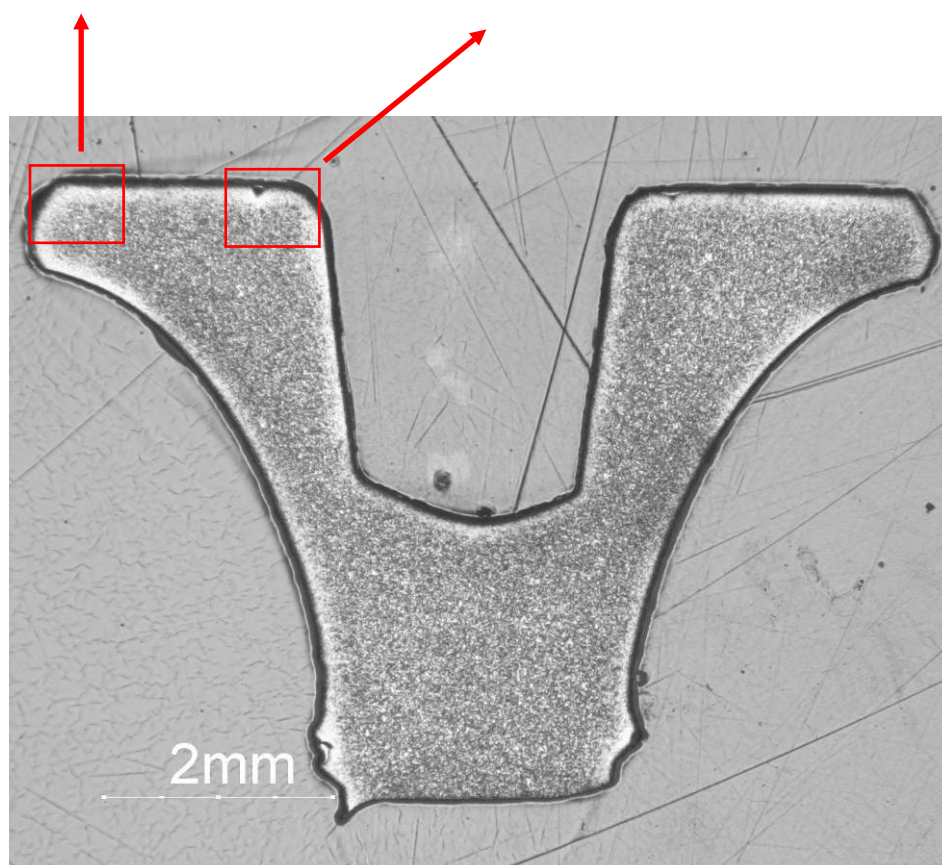
【A：カウンター裏間接照明附近】

表層部はメッキされ、内部は焼き入れされた「マルテンサイト組織」で腐食の発生は見られない。

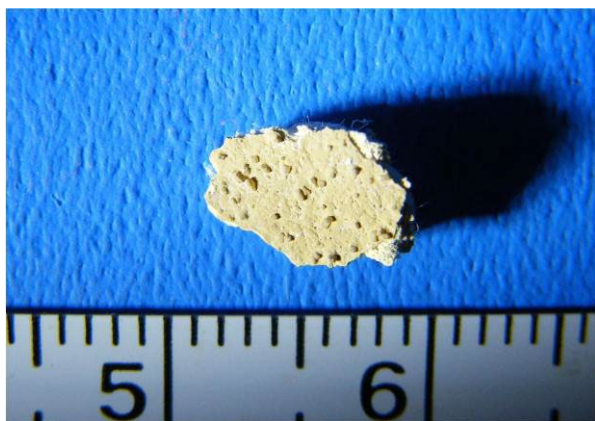
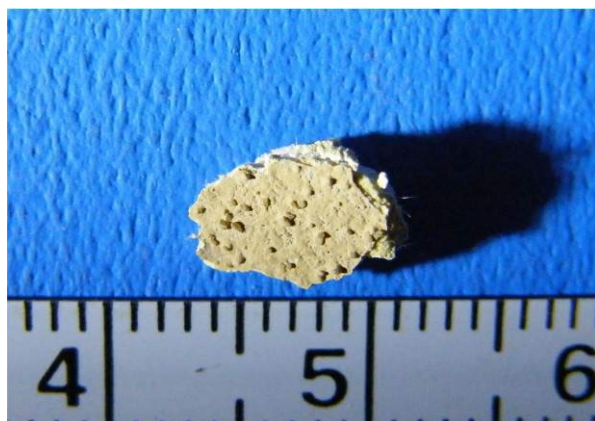
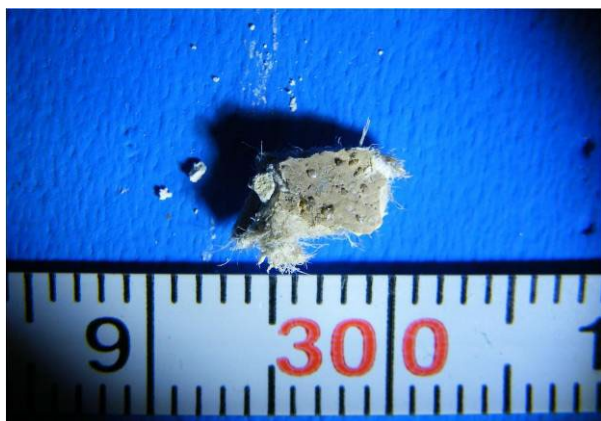
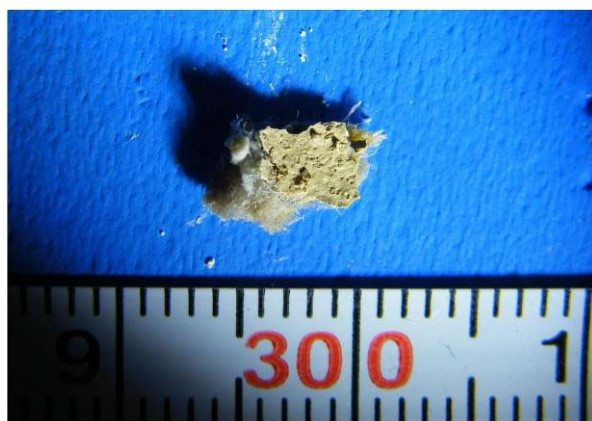
「黒シミ」部を水＋界面活性剤と酸洗い（塩酸）したところ、水洗浄では落ちなかった汚れの原因である黒い粒子等は酸洗いではすべて消失した。黒い粒子等は「鉄粉（酸化鉄）」あるいは「炭化物」だと考えられる。

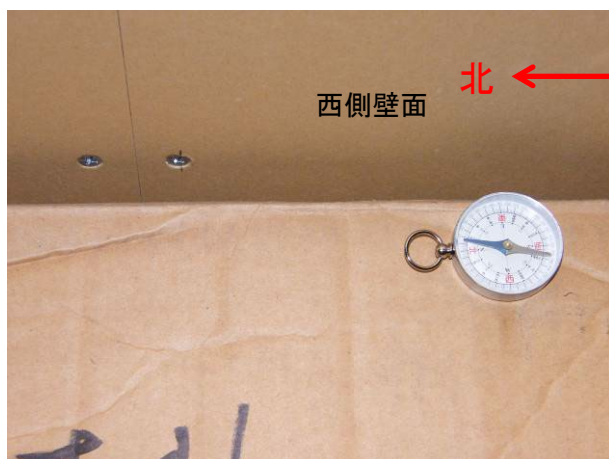
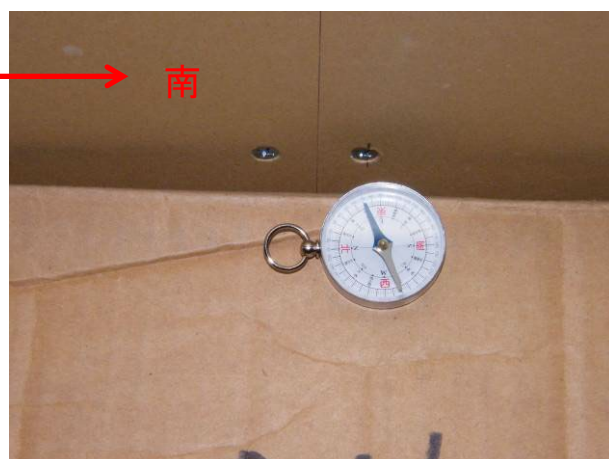
名古屋営業所内で内装材表面のビス頭部にコンパス（方位磁石）を近づけたところ、磁針がビスに吸引され、ビスが磁化されていることを確認した。

磁化の原因は施工時に使用する電動ドライバーのビットが強い磁気を持っていて、電動ドライバー使用時にビットとビスが接触してビスが磁化したものと思われる。
