## FCR稼働開始

名古屋営業所 櫻井 智規、近藤 貢  
名波 博史、吉良 将仁  
近藤 浩

キーワード FCR X線 配管 埋設物探査

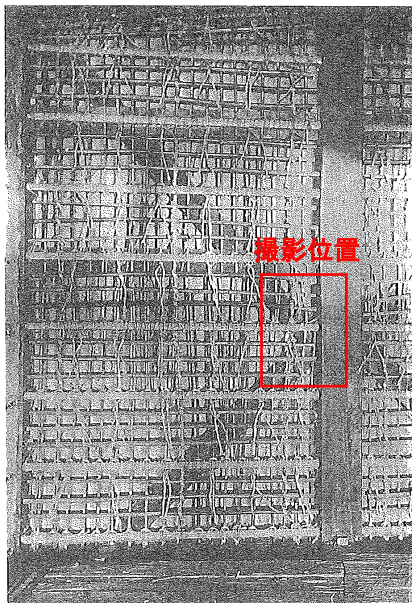
##### ■撮影結果①（1階壁）

釘は直径 5.2mm・長さ 145mm（N150 相当）が確認できた。また、筋交い幅、カスガイの幅・長さも測定でき、木舞（こまい）の竹も確認できた。

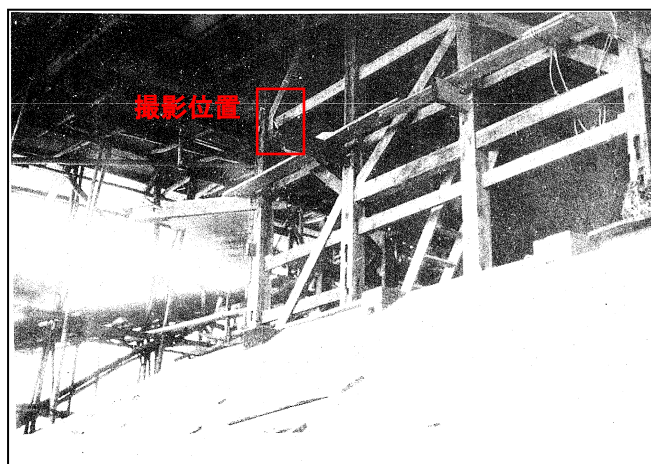
■撮影結果②（4階壁）

釘は直径 5.0mm・長さ 116mm（N125 相当）が確認できた。撮影結果①・②の画像と比較すると木舞の竹と縄がはっきり確認できた。

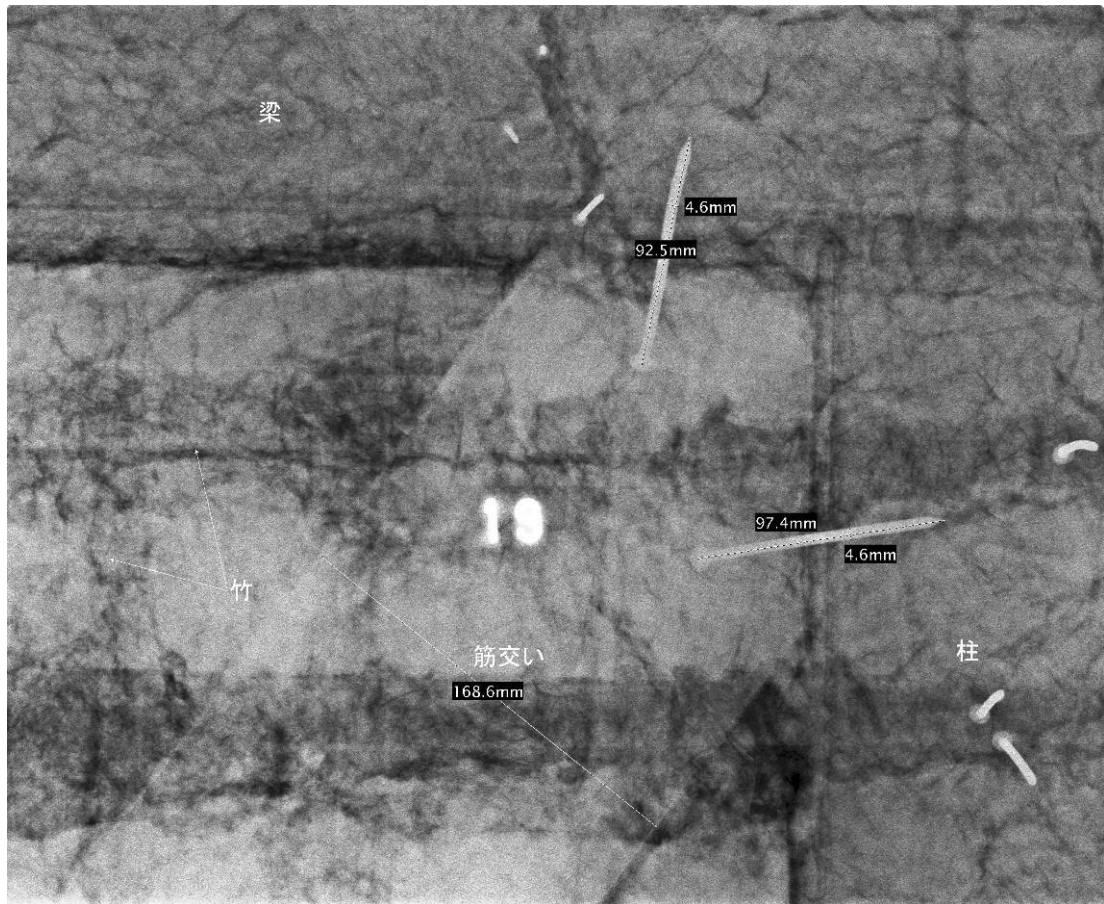
■撮影結果③（2階壁）

釘は直径 4.6mm・長さ 92～97mm（N115 または N120 相当）が確認できた。

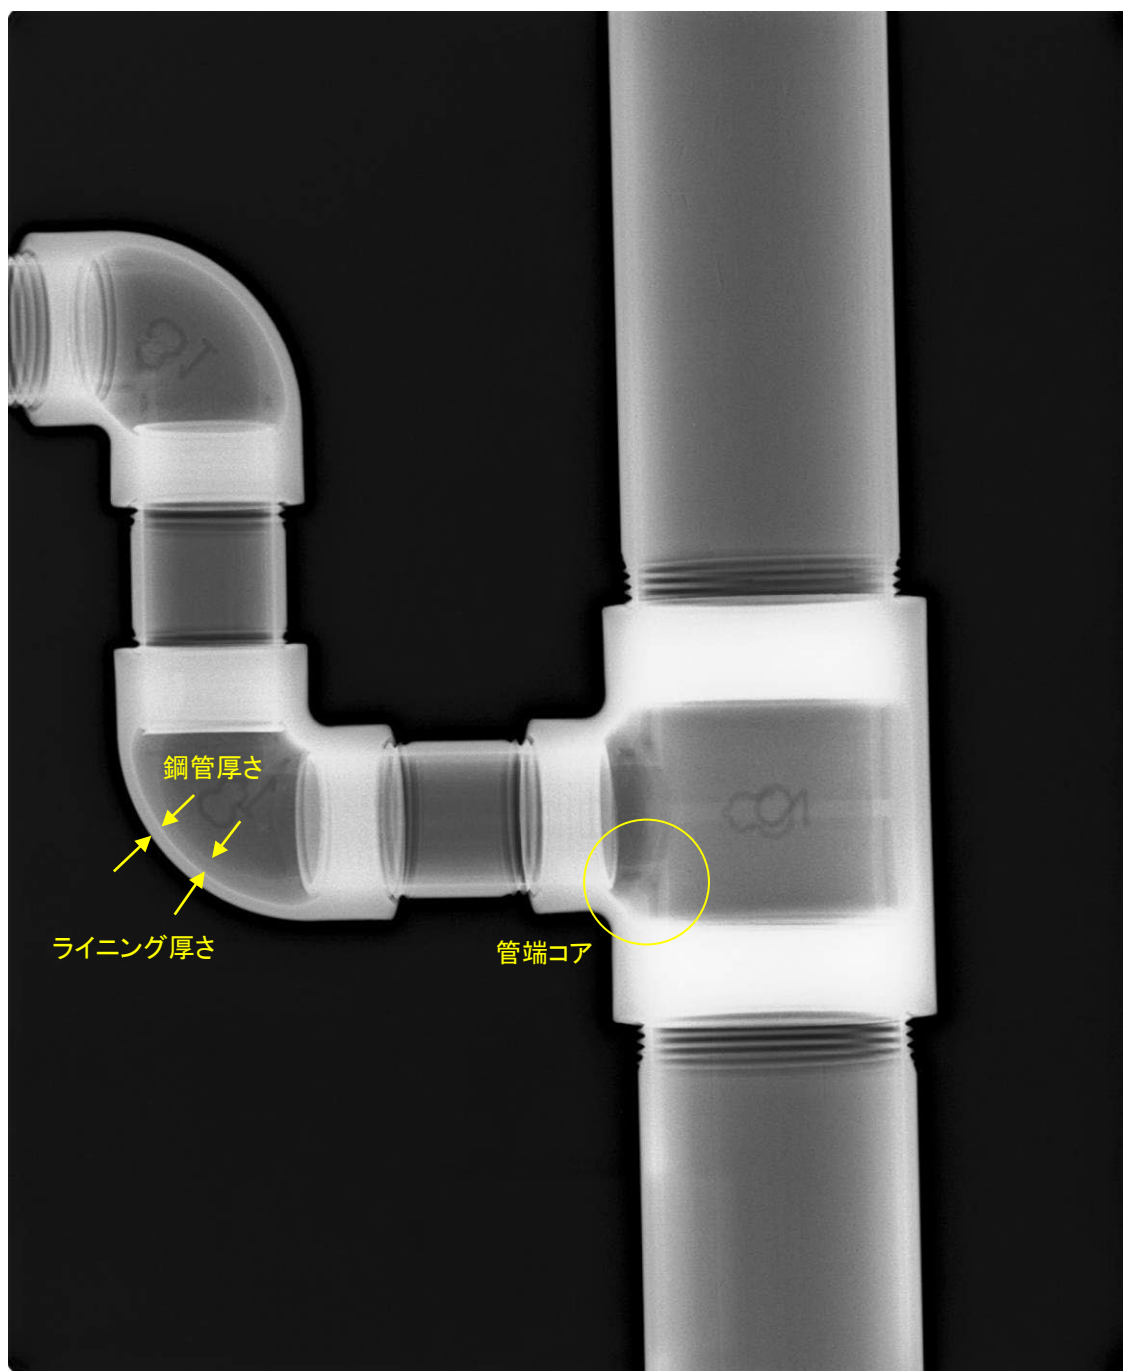
#### ■ 50A VLP管（空管）

エルボ内部のライニング厚さや管端コアが見える

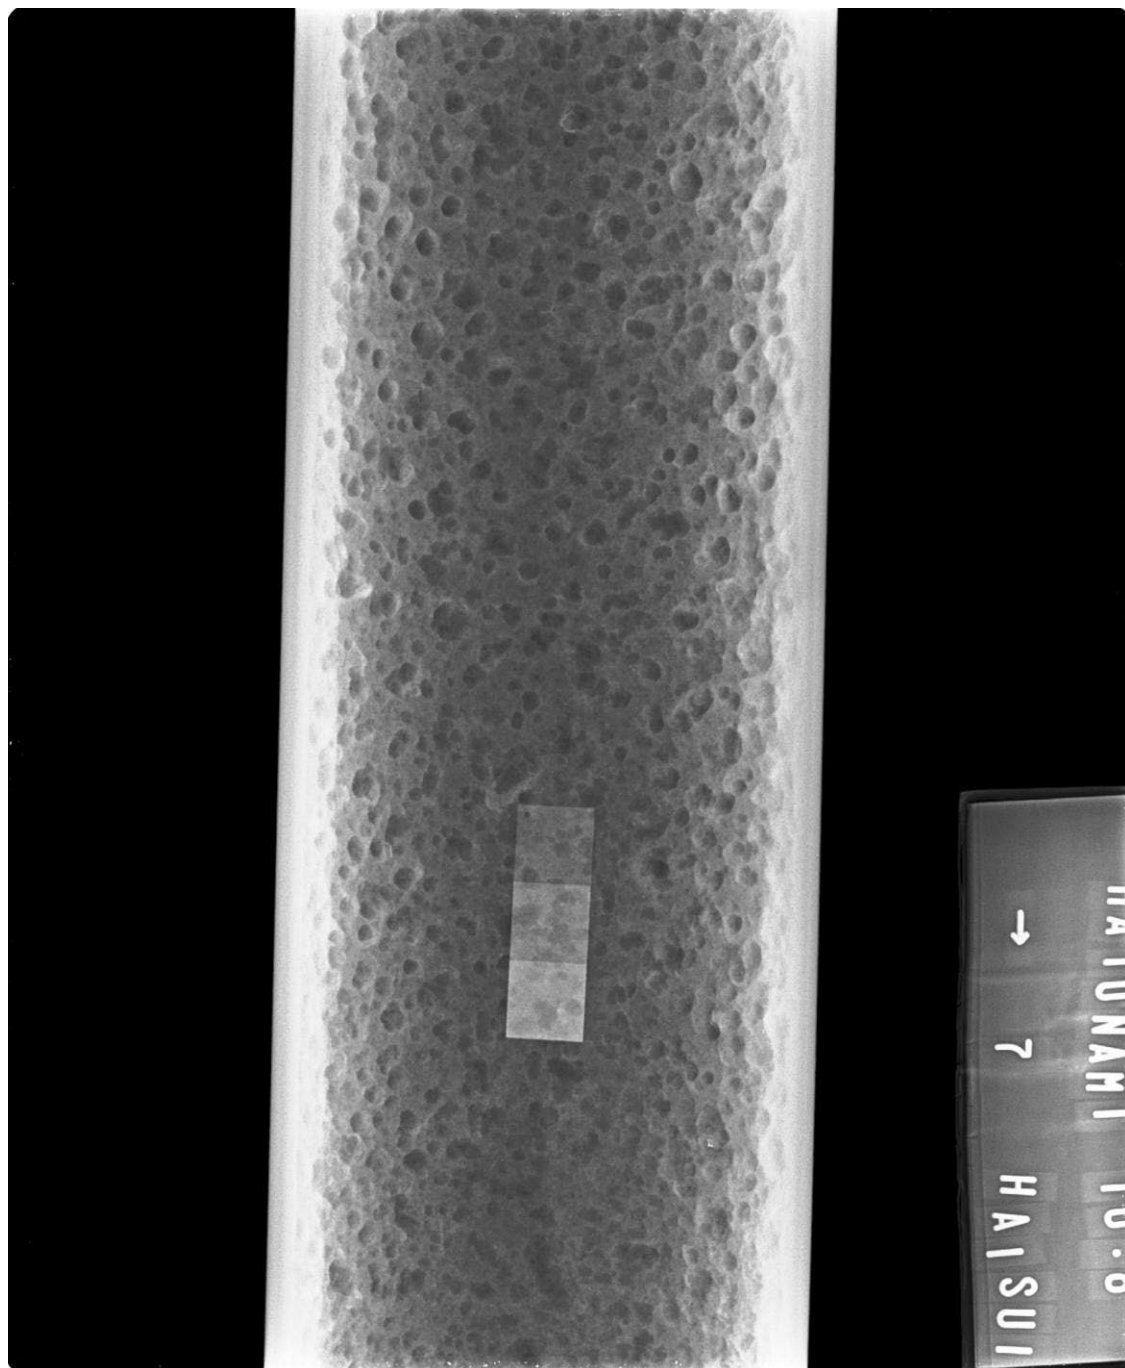
■ 100A 污水管（鑄鉄管）

大きな錆こぶを伴わない鑄鉄管特有の腐食がよく判る

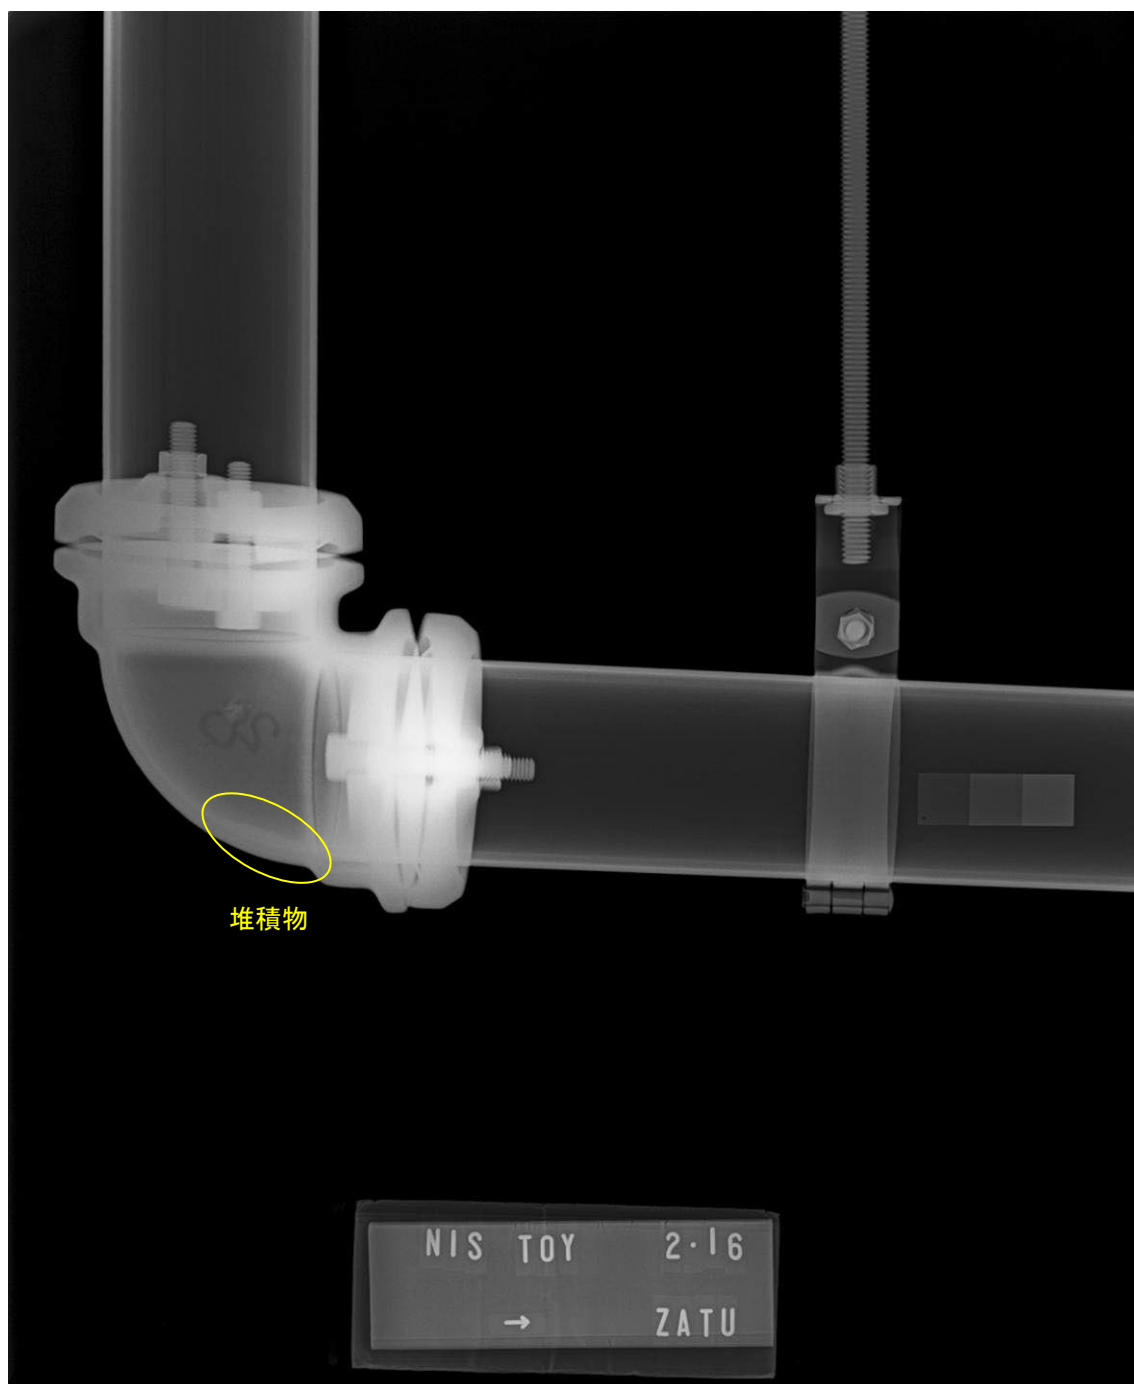
■ 50A 汚水管 DVLP管

腐食の発生はなく、内部のライニングが良く判る。勾配があるので滞留物はなく、わずかな堆積物がエルボ部に見られる。

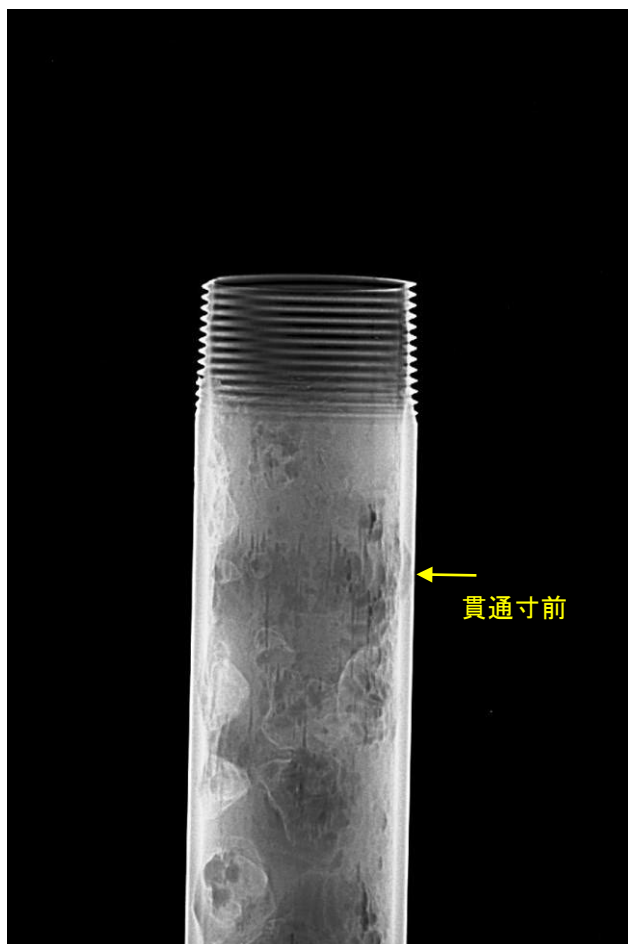
■ 40A 雑排水管 SGP管（サンプリング管）

内部の錆こぶに立体感があり、管壁の腐食部が良く表現されている。

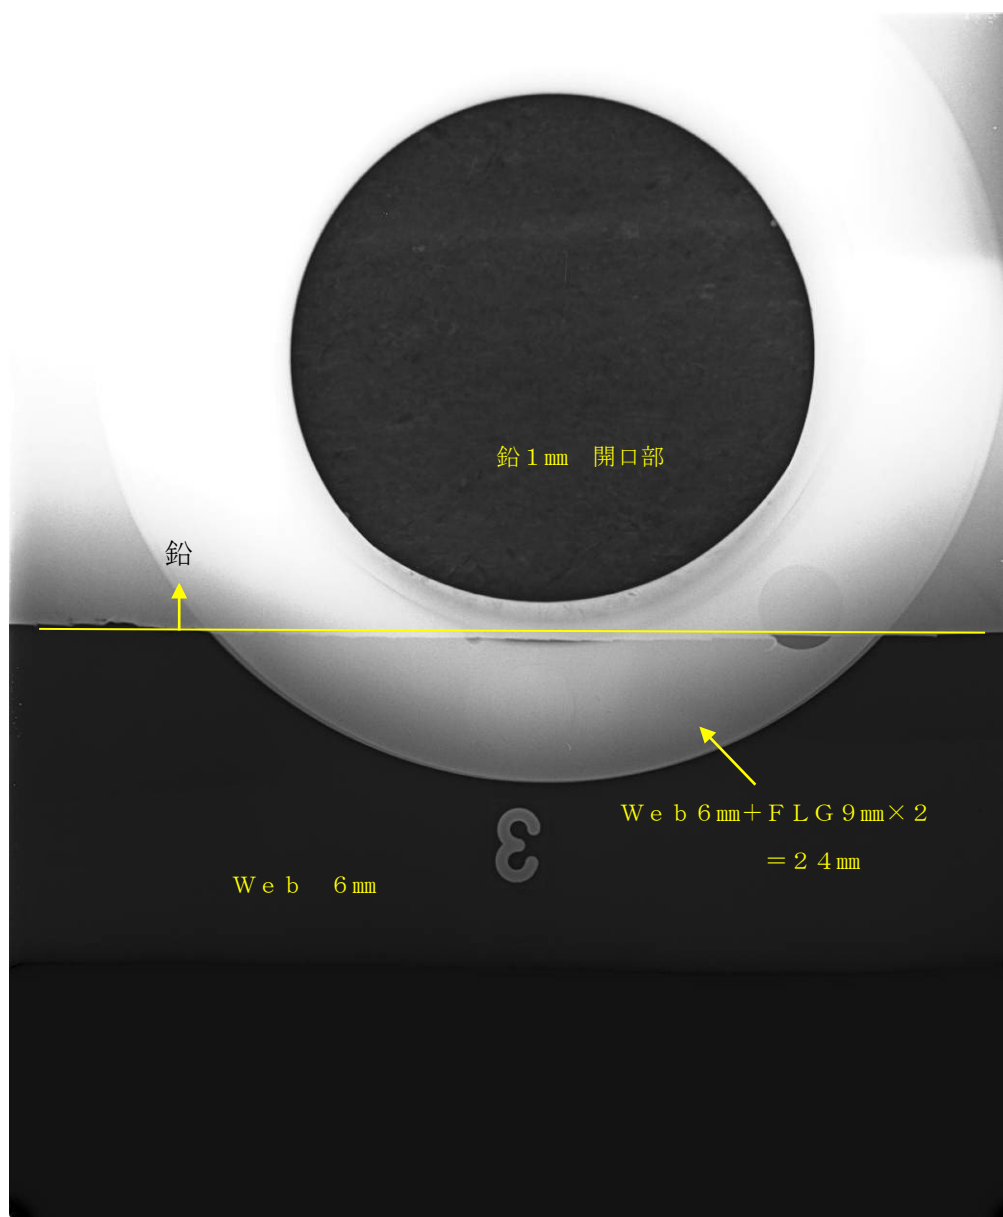
Web 6mmを厚さ9mmにフランジで挟んで、栓溶接をおこなっている。中心の黒い部分はスリーブ開口で、散乱線をふせぐために厚さ1mmの鉛板をかぶせている。文字「3」を置いている部分の厚さは6mmで、フランジ部分はWeb + 2枚のフランジ厚で合計24mmあり、薄い板の上に置いたマークがつぶれずに良く写っている。

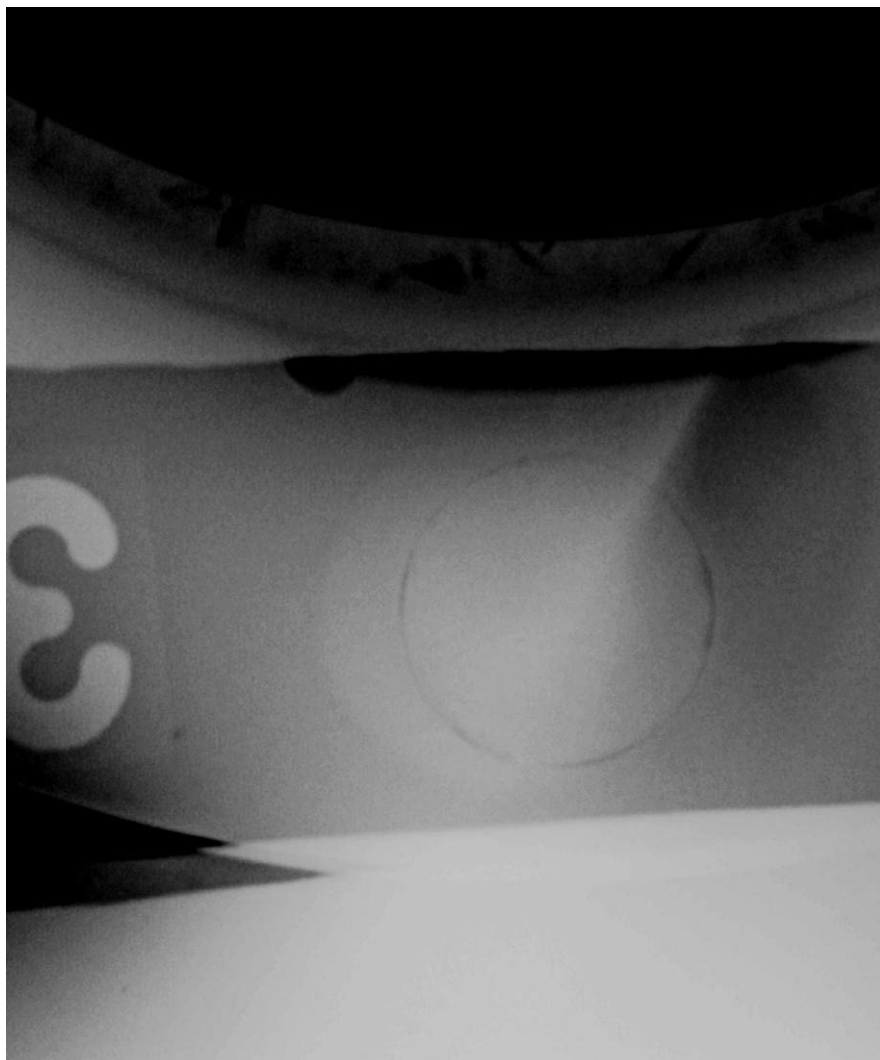
前ページの写真撮影後、X線の焦点を栓溶接の中心にしっかり合わせないと「溶込み不足」が良く写らないと考え、FFDを400mm程度にして撮影した。

全周に栓溶接初層角部の溶け込み不良が写った。

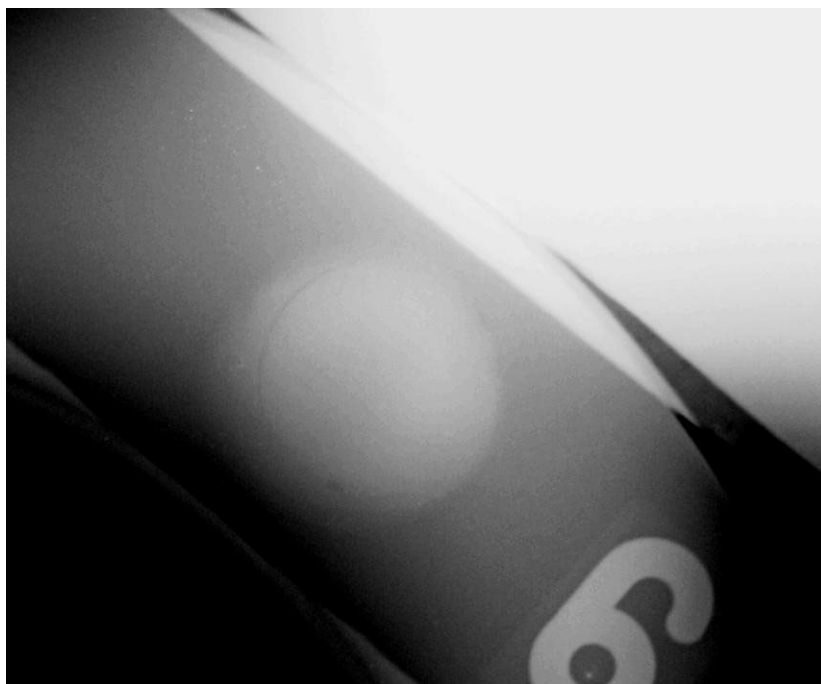
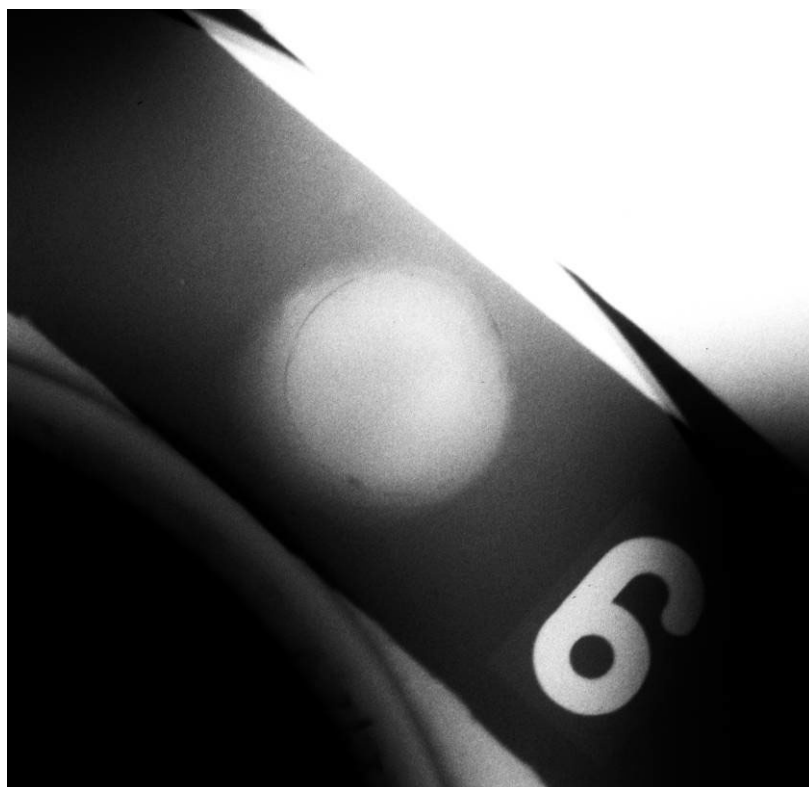
F C R 撮影直後にまったく同じ条件・撮影配置で、工業用 X 線フィルムで撮影した

従来のフィルムの方がよく溶込み不良が写っている。I P、フィルムともパソコン上で画像処理をおこなったがフィルムに軍配が上がった。

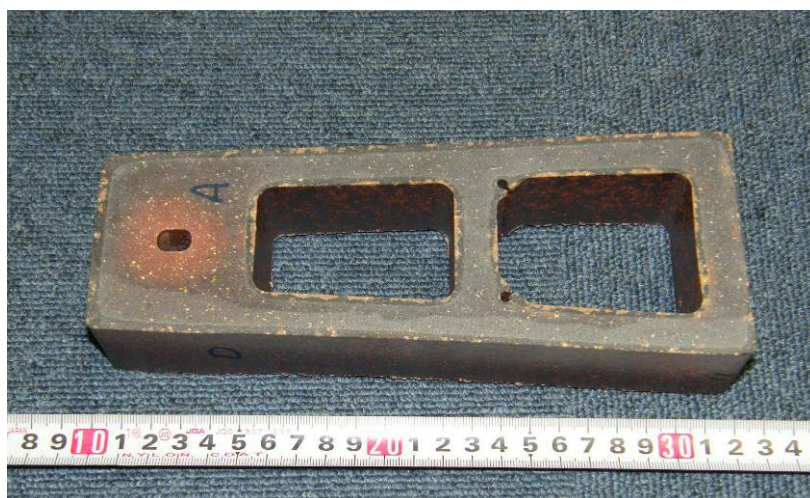
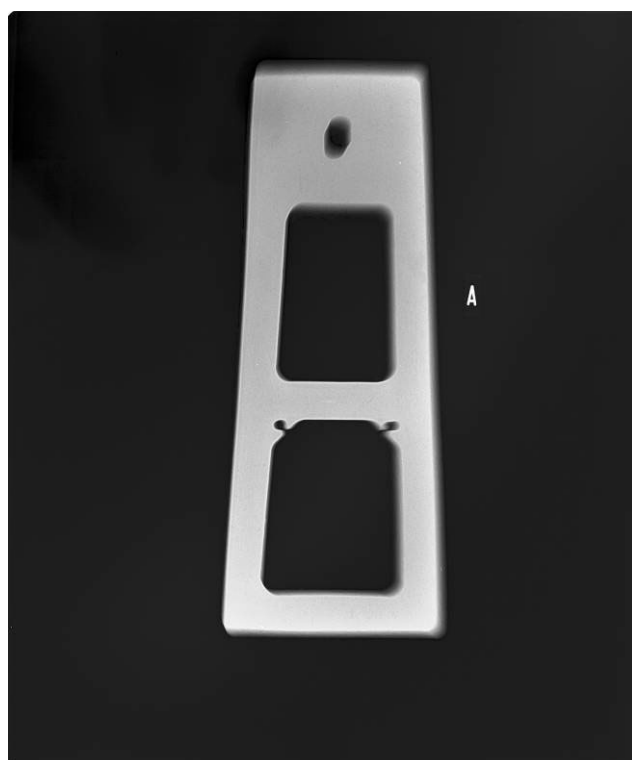
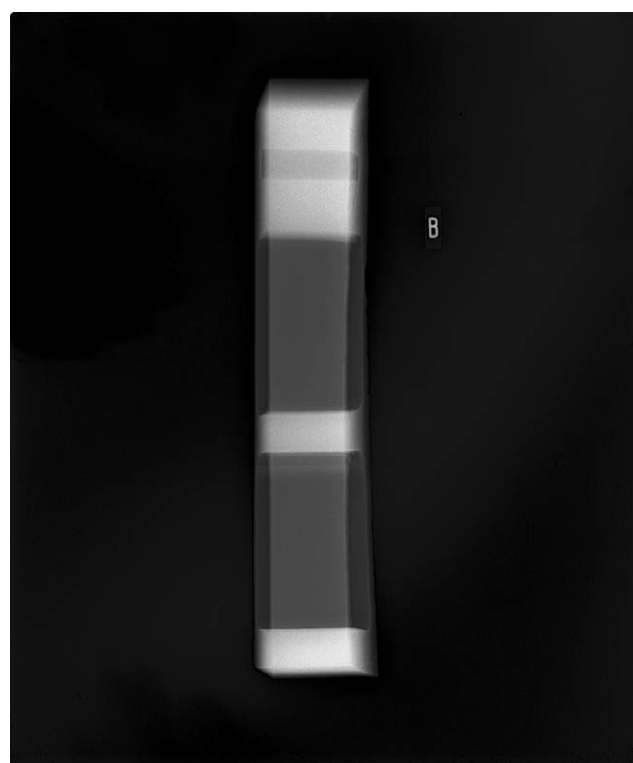
割れの疑いがあるセラミックス製の建築外装材を撮影してみた。

板厚差がかなりあるが、割れが入っていれば判るような気がする。

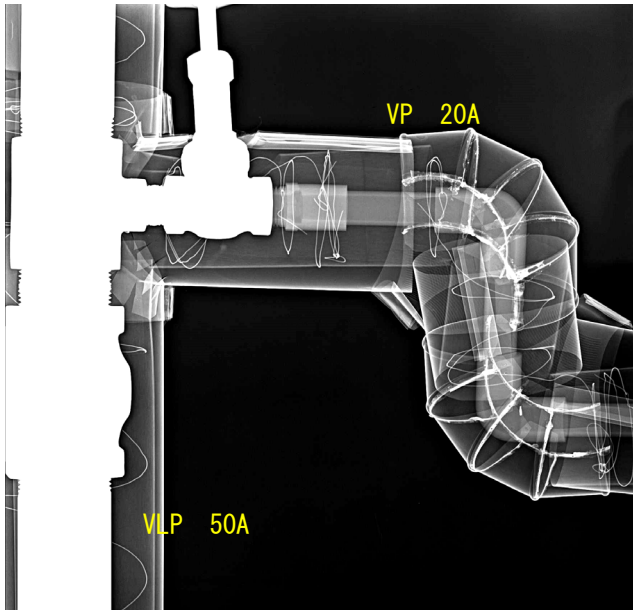
このシステムはIPを読み込んだ時、自動的に画像処理をおこない表示側のパソコンにデータを渡している。マニュアルにも記載されていない事であるが、このときの処理はIPの中心付近にある被写体が最適に表現されるように処理がされているようで、写真4-1の様に画面左側のVLP管(50A)に露出を合わせ撮影したにもかかわらず、表示画面に出てきた画像は枝管のVP(20A)に露出を合わせた様な仕上がりとなっている。その後数回にわたり露出を増やし撮影したが、ことごとく中心部のVPが最適に表現された画像が得られた。同じ条件でVLP(50A+20A)を中心において撮影した画像は問題ない仕上がりとなっている。

撮影条件の同じ写真 写真 4-1 VLP 50A と VP 20A の同時撮影

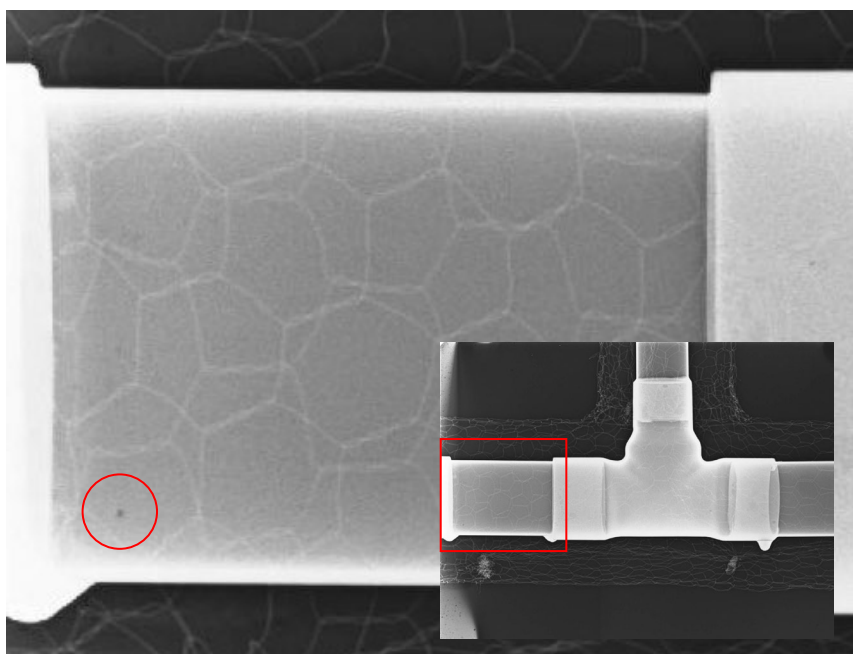
写真 4-6 上 :

CUP を撮影した画像に現れた黒いシミ。CUP 特有のピンホールと間違えやすい。

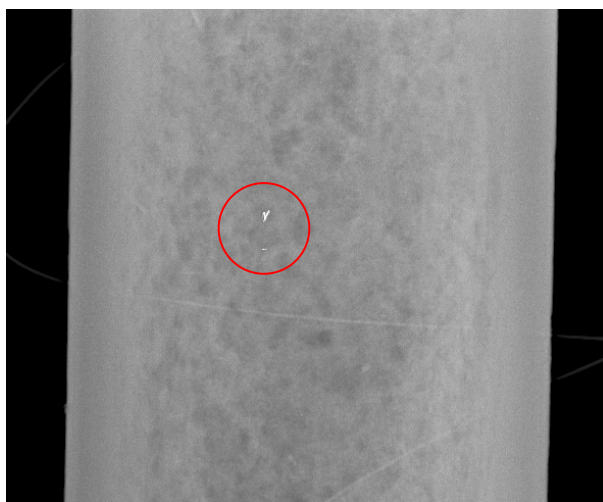
写真 4-7 左 :

CIP 白点なので「付着したもの」とすぐに判るがフィルムの価値がさがる。

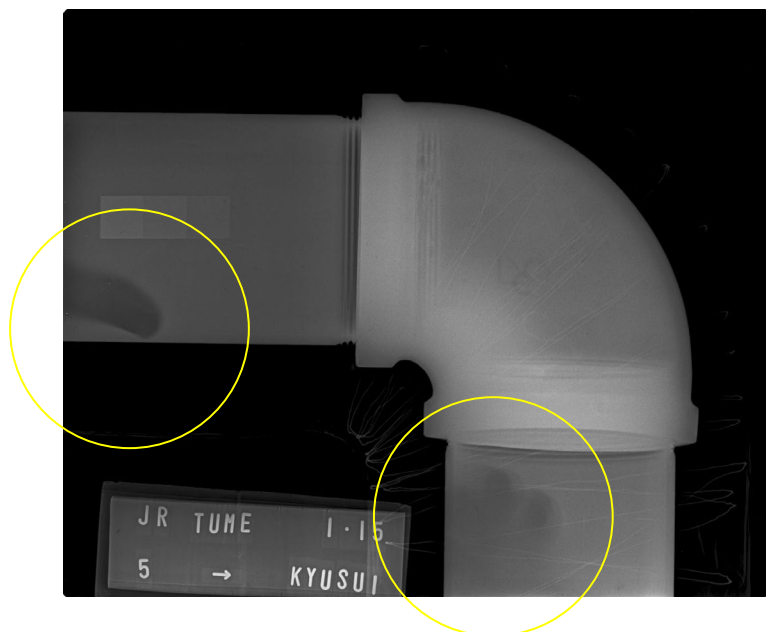
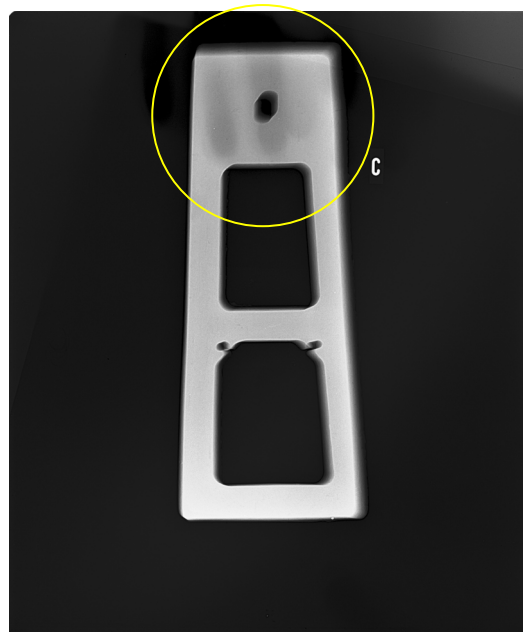
カブリといっても指の跡が黒くぼけた画像で現れるものであり、指の熱で“感光”したような感じもする。普通に考えれば、I Pを持った手の影が白色光で被った場合は白く写る筈であり、最初はI Pを強く持ったための「圧痕」にも見えたが、I Pに対して力の掛からない部分まで写っているのが被り的なものだと思うようになった。白黒反転している理由は判らない。

現在問題となっている 4.3、4.4 で述べたカブリなどは最近になって、露出後の感光（ゴムカセットから読み取り用カセットへの移し替えの際）で生じる事が一因だと言うことが判ってきました。

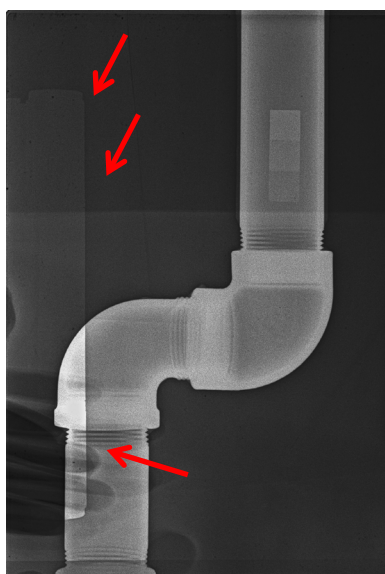
レーザースキャナーでI Pに記録された情報を読み取った後、内部で自動的に消去されるが、強いX線の場合は、I Pに情報が残る場合があり「マニュアル操作」で消去する。しかし、ときどき過去に撮影した画像が浮かび上がってくることがある。理由はまだ分からない。

写真 4-6 残像と手

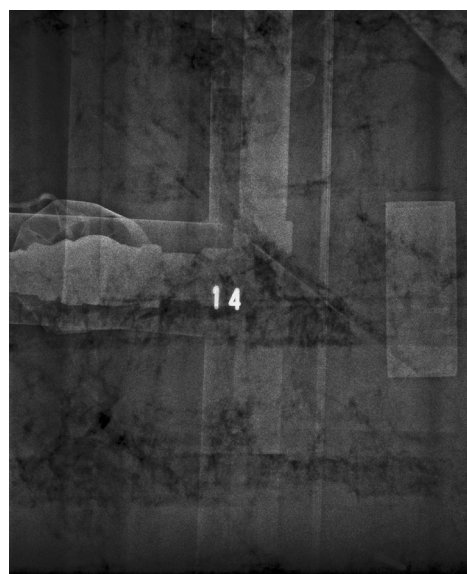
写真 4-7 ○○城の土壁の中に配管？
