垂直循環式立体駐車場の保守検査

名古屋営業所
近藤 浩

1. 概要

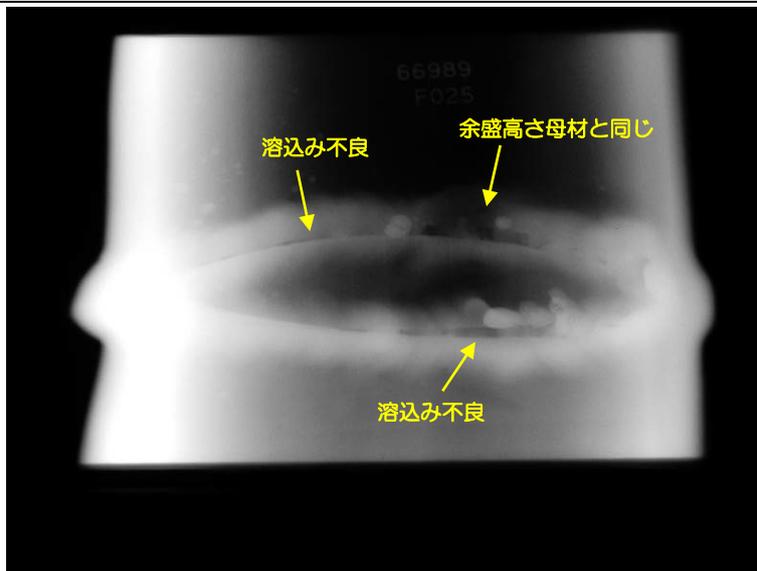
①A

- ・全線に溶込み不良
- ・溶接形状はあまりよくない

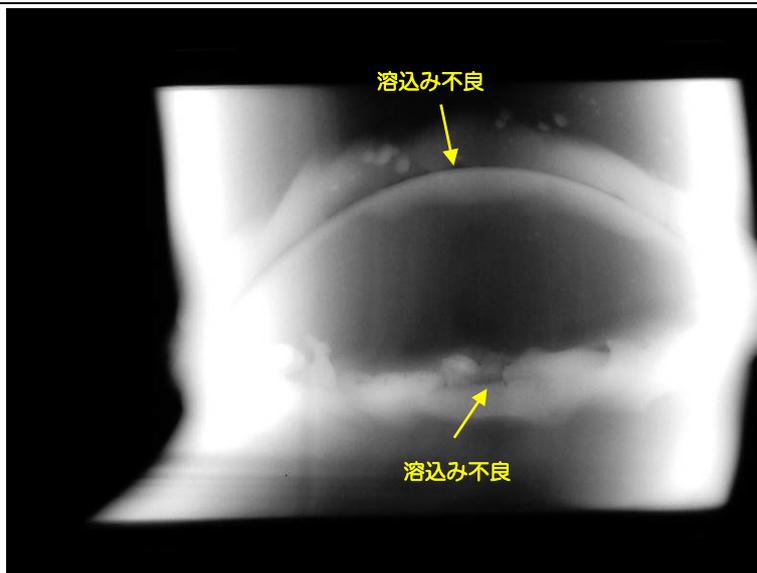
①B

- ・全線に溶込み不良
- ・溶接形状はあまりよくない

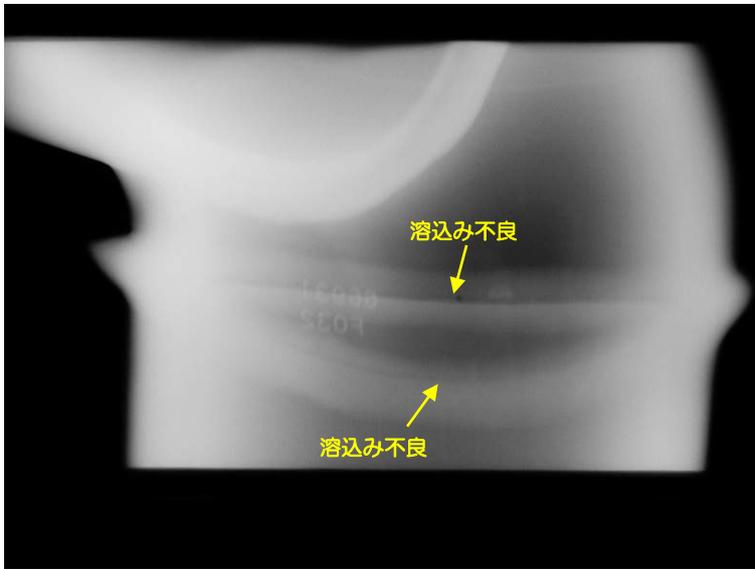
⑦A

- ・全線に溶込み不良
- ・形状は良好

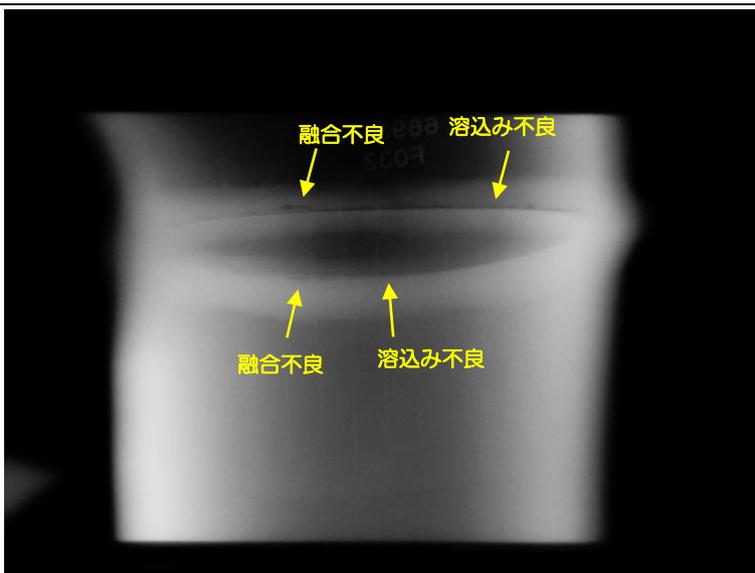
⑦B

- ・全線に溶込み不良
- ・一部に融合不良
- ・形状は良好

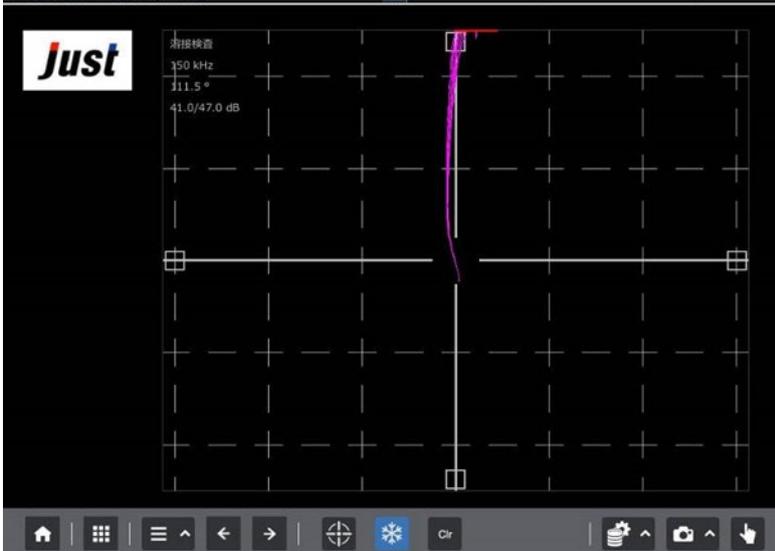
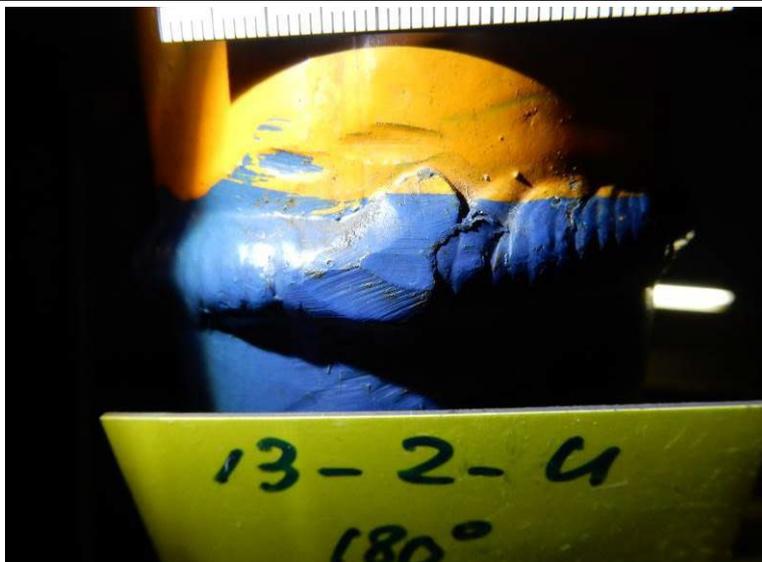
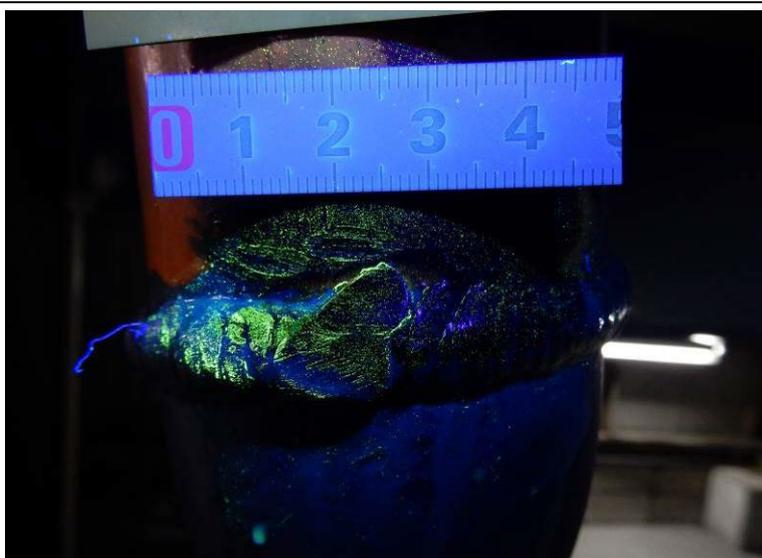
A screenshot of an ET (Eddy Current) testing software interface. The screen shows a grid with a single vertical purple signal peak. Text in the top left corner includes the 'Just' logo and technical parameters: '350 kHz', '411.5°', and '41.0/47.0 dB'. The bottom of the screen has a control bar with various icons for navigation and settings.	<p>13-2-U 180° 側</p> <p>ET欠陥信号波形</p>

A photograph of a weld joint. The weld is painted blue. A yellow ruler is placed below the weld for scale. The ruler has the handwritten text '13-2-U' and '180°' on it. The background is dark, and there is a bright light source illuminating the weld.	<p>同上</p> <p>溶接外観</p>

A photograph showing the results of a magnetic particle inspection (MPI) on the same weld joint. The weld is coated with a dark magnetic powder. A blue ruler is placed above the weld, showing markings from 0 to 5. The ruler has the handwritten text '13-2-U' and '180°' on it. The background is dark, and there is a bright light source illuminating the weld.	<p>同上</p> <p>磁粉探傷 溶接施工時のオーバーラップ (○印)</p>

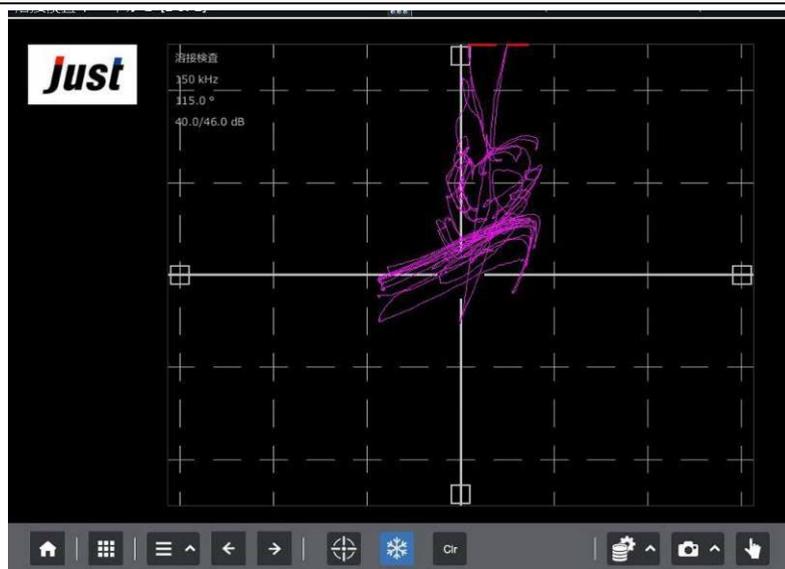
29-1-U 180° 側

溶着金属内 ET欠陥信号波形

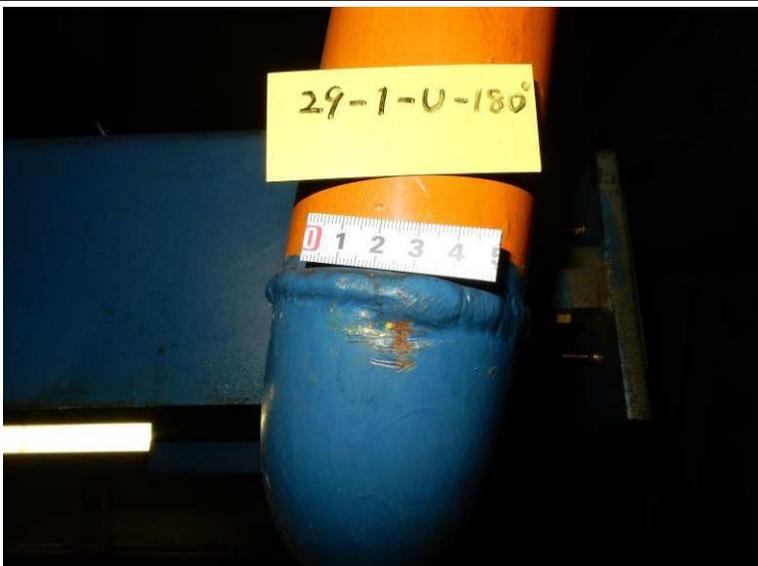
同上

溶接外観

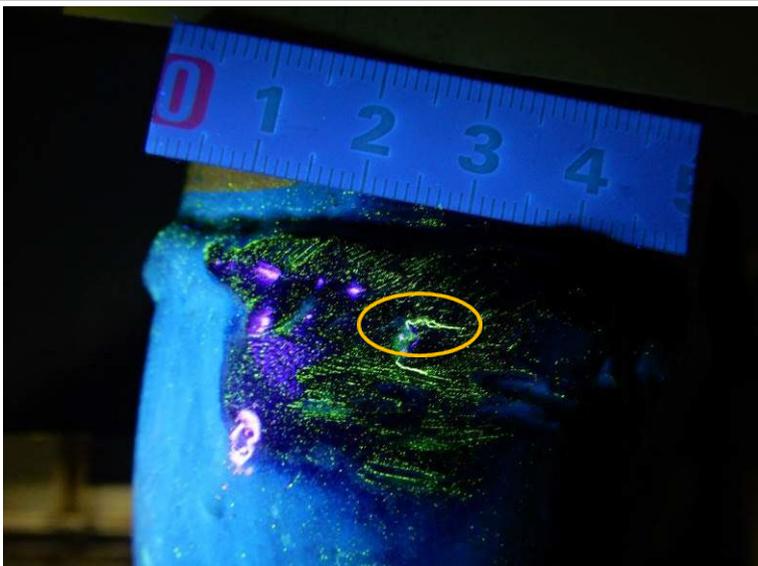
同上

磁粉探傷
溶接施工時のオーバーラップ
(○印)

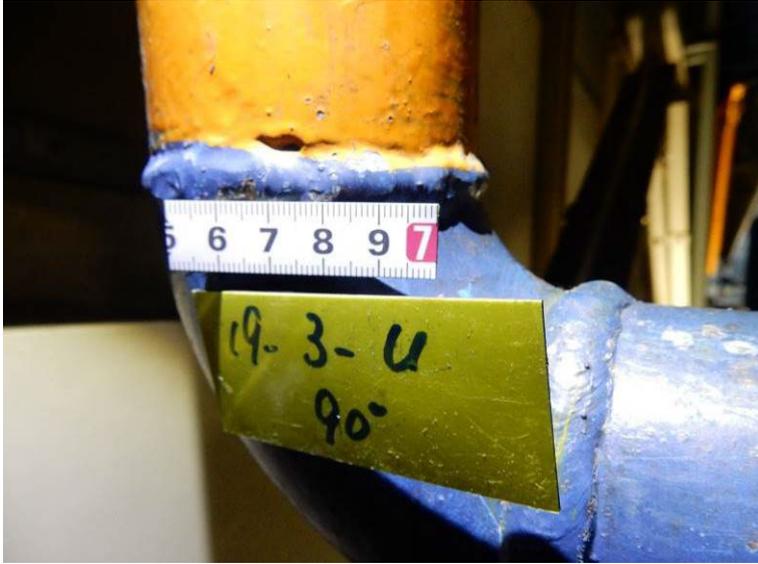
19-3-U 90° 側

アンダーカット

d=1.0mm、L=8mm

- ・ 割れは検出されなかったものの、繰り返し応力を受ける部材にも関わらずアンダーカットが8箇所も認められた。 幸いそこから割れの発生はなかったが、検査実施時点での話でこれから先はわからない。
- ・ 垂直パイプは入庫可能な車両の重量 2200 kg に対し約 25 倍の安全率を持っているが、その最も引張り応力を受ける垂直パイプ溶接部の形状・内部品質があまり良好ではない事を考慮すると、数年間隔で1つの車台の8箇所の溶接部のうち、垂直パイプ溶接部 (現場溶接部) 4箇所の定期点検をおこなう事が望ましいと思われる。

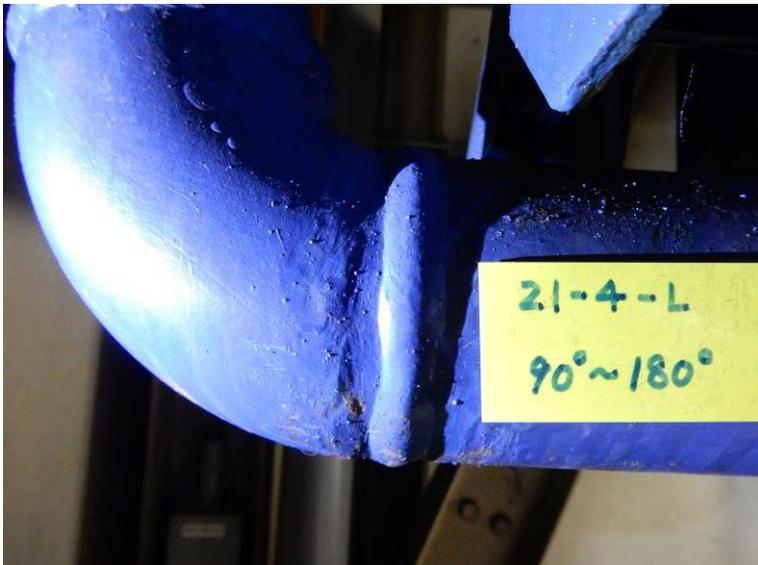
21-4-L 90° ~180°

オーバーグラインダー

d≒0.6mm

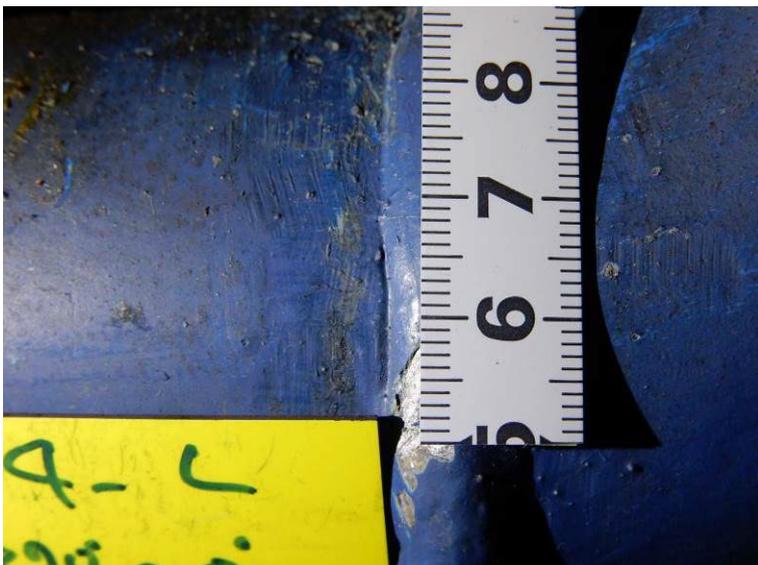
21-4-L 270° 側

開先残り

d=0.5mm、L=12mm
