## SUS設備配管の漏洩部調査（浸透探傷試験）

名古屋営業所

キーワード SUS、設備配管、漏洩、浸透探傷試験（PT）、応力腐食割れ（SCC）

某施設の温水配管に使用されているステンレス鋼スタブエンド（ラップジョイント）の漏洩部の詳細調査を依頼された。ラップジョイントのフランジ面の浸透探傷試験をおこなったところ、漏洩部は応力腐食割れ（SCC）による貫通部で、当該部分には隠れた溶接部が存在していた。

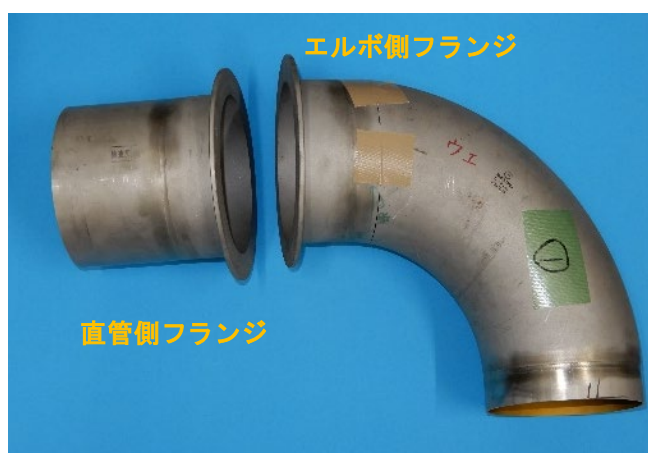
【写真1】全体

どちらかのフランジが漏洩部とのこと。

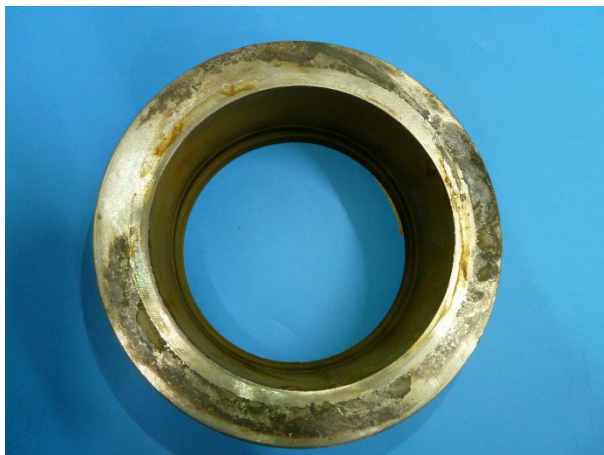
【写真4】エルボ側フランジ ブラスト前

最初に錆、スケール等はアルミナによるブラストで除去した。

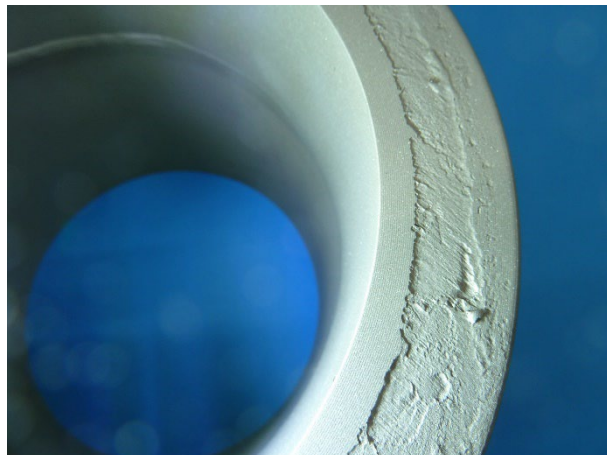
【写真5】エルボ側フランジ ブラスト後  
ガスケット当り面に腐食が発生  
配管内面には腐食は見られない

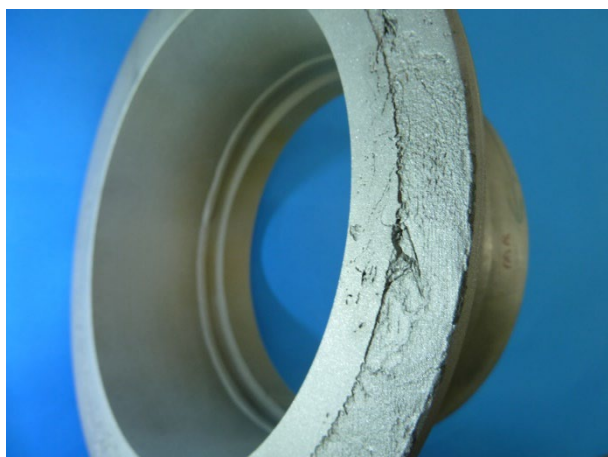
【写真6】エルボ側フランジ ブラスト後  
内面 著しい腐食が発生している  
配管内面に腐食の発錆は見られない

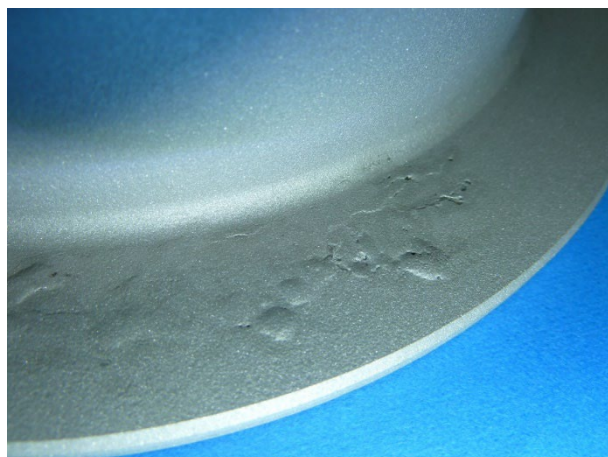
【写真8】エルボ側フランジ ブラスト後  
外面 TIG 溶接による肉盛り溶接部に見える（この周辺が漏洩部）

- ①水質が悪く、すべてのフランジ部分で塩化物イオンが濃縮され、フランジ内面にすきま腐食を発生させていた。
- ②漏洩部では何らかの理由で肉盛り溶接補修がおこなわれ、この周辺ではいわゆるオーステナイト系ステンレス鋼の鋭敏化と溶接残留応力が存在し、応力腐食割れ（SCC）が発生し貫通に至った。

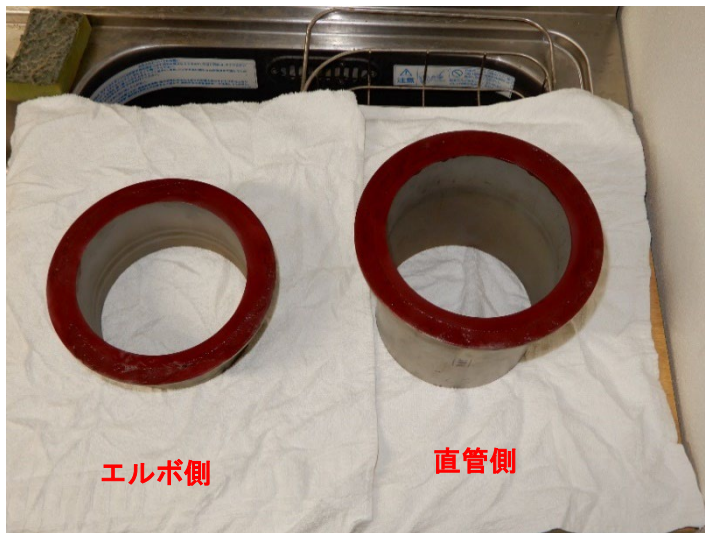
【写真 9】浸透処理

フランジ内面に浸透液をはけ塗り

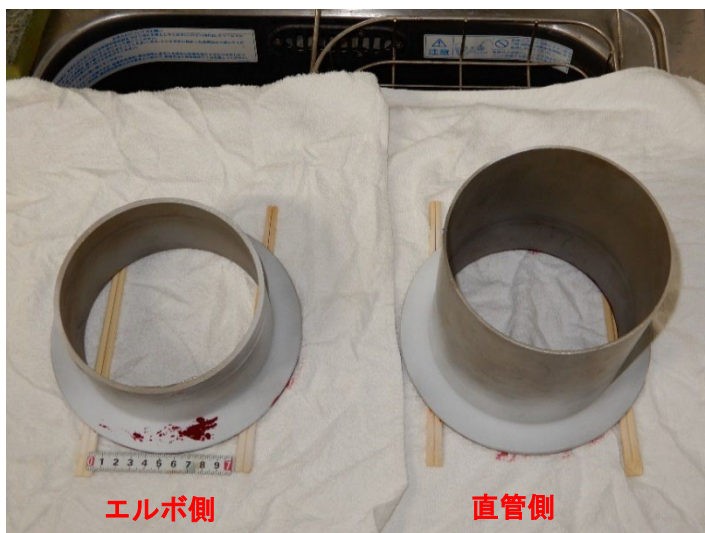
【写真 10】現像

フランジ外面に速乾式現像剤を塗布  
エルボ側フランジに指示模様出現  
直管側は貫通していない

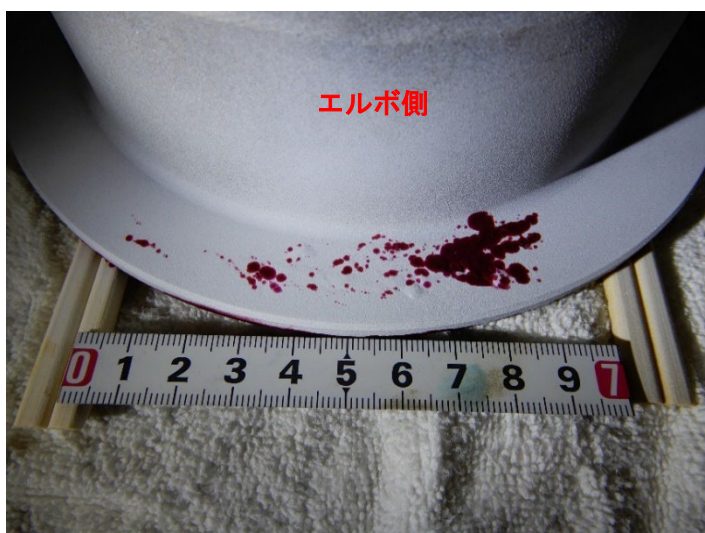
【写真 11】応力腐食割れの指示模様出

鮮やかな指示模様が出現して、簡単に漏洩部が特定できた。【写真 1 1】

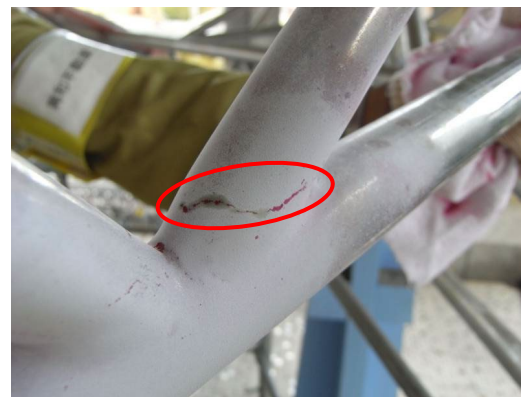
【写真12】

写真は2011年、本社において実施した某駅前のSUS製モニュメントのPTであるが、母材から熱影響部にかけてSCCが発生している。○印の指示模様は赤色指示の周りに透明な指示が見られるが、前処理に用いた洗浄液が割れの中に残留し、現像後に浸透液より先に染み出してきた状態で、この割れはほぼ貫通していると思われる。このモニュメントの置かれている環境は某駅前という事だが、「材料」、「引張り応力」、「環境」がそろえばSCCが発生するのでSUSはデリケートだ。

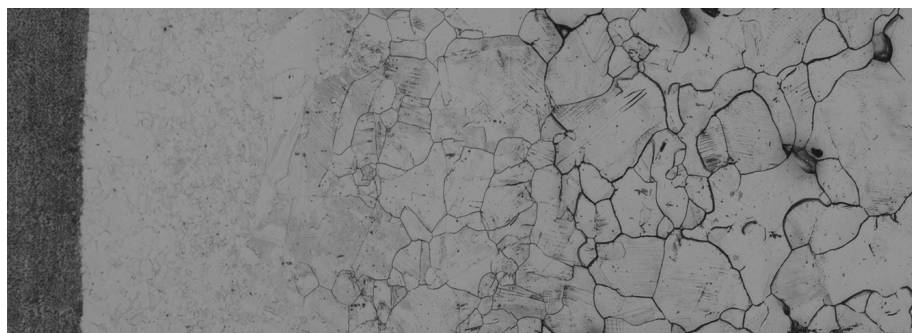
### 化学プラント（SUS304）で見られたSCC（SUMP写真）

【写真13】粒界型SCC

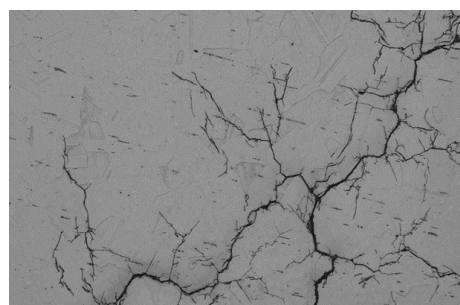
【写真14】粒内型SCC  
（貫粒型）
