## ショッピングセンター車路スロープの疲労割れ—き裂深さの測定など

名古屋営業所

近藤 浩

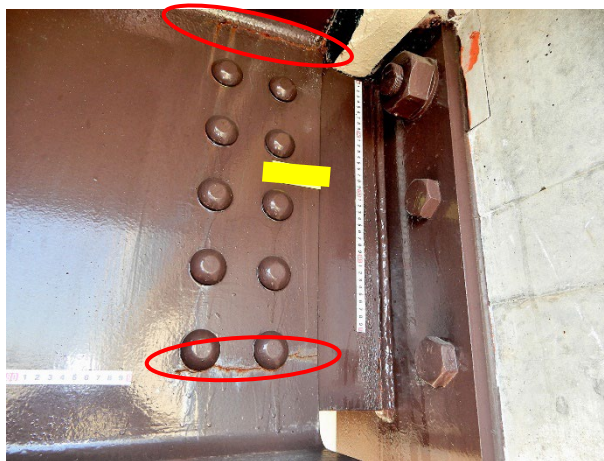
築25年のPC造ショッピングセンターの3F、RF駐車場への車路スロープを支持する鉄骨にき裂が発生した。当初、き裂は「大梁 Web のフィレット部及びボルト穴付近」【写真1】だけだと見られていたが、磁粉探傷試験により「ガセットプレート取り付け隅肉溶接部止端部」【写真2】にもき裂が発生し、この車路が極めて危険な状態だということが判明した。このき裂深さを「二振動子斜角探触子」を用いた「端部エコー法」で測定、またALCにより隠蔽されている同溶接部は「表面SH波」を用い、き裂の発生を確認する事が出来たので報告する。

【写真1】  
大梁 Web のき裂  
上側はフィレット部  
下側はボルト穴を繋ぐ形状

- ・ 構造図や全体写真を載せると分かり易いのですが、応急措置として支保工までは設置したものの、補修工事が始まっていないので、あえて載せていません。
- ・ 「割れ」、「亀裂」、「き裂」については「き裂」を統一して使用しました。非破壊系では「割れ」土木学会では「き裂」、橋梁点検調書では「きれつ」が多いようです。
- ・ き裂の発生原因は気温による梁の伸縮で、ガセットプレートに接合されている大梁に、躯体との接合部に近い場所で横方向の力が働き、Web を介してガセットプレートの溶接部に繰り返しの曲げが働いたものです。 同のような事例で圧倒的に多い大規模倉庫の庇では築 10 年以下でき裂が発生している事例もあり、設計時にはこのような低サイクル疲労があまり考慮されていようです。
- ・ 初めて庇のき裂に遭遇した時は、気温が原因であるなら 1 日 1 サイクル、10 年で  $3.6 \times 10^3$  回程度、気温の変動が少ない季節もあり、直感的にこんな N で割れるはずがない、風によるなら  $10^6$  回くらいは、と思っていましたが……
- ・ JIS 規格の誤り（ミスプリント）については、本ページ式(A)、(B)をよく見れば右辺と左辺の次元が違うので誤りに気づきますが、一般的には対比試験片「RB-SDH」で探傷器の調整をしなければこの式は使わないので気づくことはないと思います。 30 年以上前に端部エコー法を使ったときは「RB-SDH」を保有していなかったので STB-A3 で調整しました。 さらに、近年ではき裂深さの測定には PA や TOFD が主流で端部エコーは使わないと思いますが・・・
- ・ 車路や倉庫の庇のこの部分は気付かぬうちに疲労が進み、破断している例がたくさんあります。名古屋営業所では最近、磁粉探傷試験を渦電流探傷（ET）に替えて庇の調査をおこないました。本調査でも ET を試行し 5 ページのき裂先端の位置は磁粉探傷試験と一致していました。

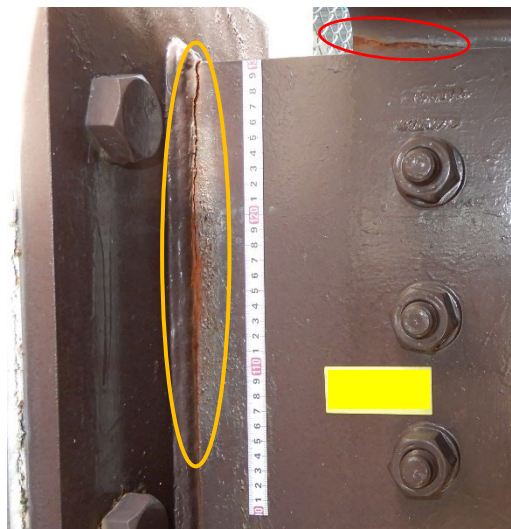
【写真2】  
ガセットプレート隅肉溶接部止端部  
き裂に雨水が浸入し発錆している

○部分はフィレットのき裂、発錆している

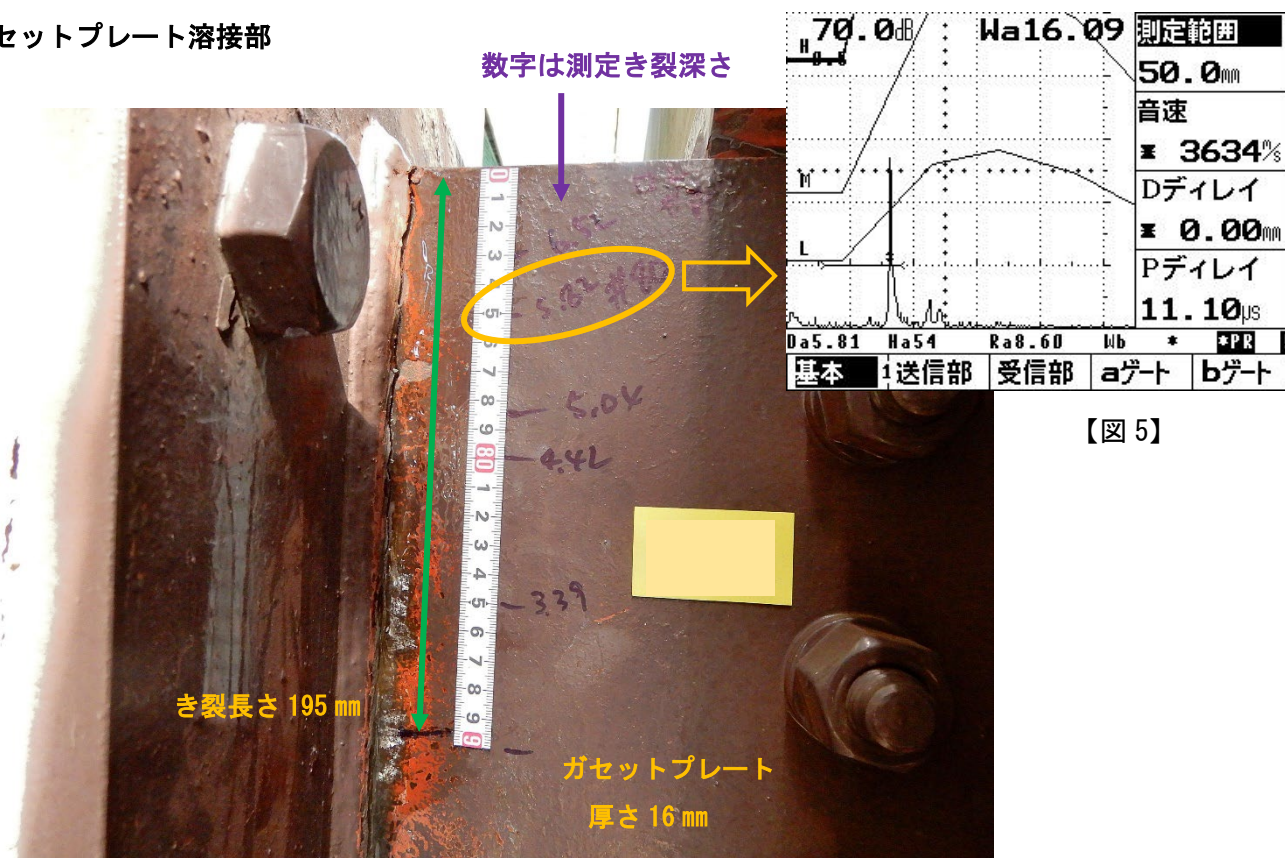
【図 5】

【写真 5】は上端から長さ 195 mmのき裂の測定結果。探傷波形は深さ 5.82 mm（記録波形では 5.81 mm）のもので、前後走査して捉えたピーク。き裂先端の端部エコーが明瞭に観察できる。この面では深さ 3.39 mmより浅いき裂は接近限界のため測定出来なかったが、裏面では深さ 2.3 mmのき裂を捉えていた。き裂の先端が溶接止端部の直下にある場合、探触子の入射点 8 mm、屈折角  $\theta = 70$  では、深さ 2.9 mmのき裂先端を捉えるが、実際にはピークを捉える為の前後走査が必要なので、深さ 3 mm～4 mm程度が検出の限界だと思われる。但し、き裂の先端が探触子側へ寄っている場合はより浅いき裂の先端を捉えることが出来、き裂先端が溶接部側にある場合はより深いき裂しか捉えることが出来ない。

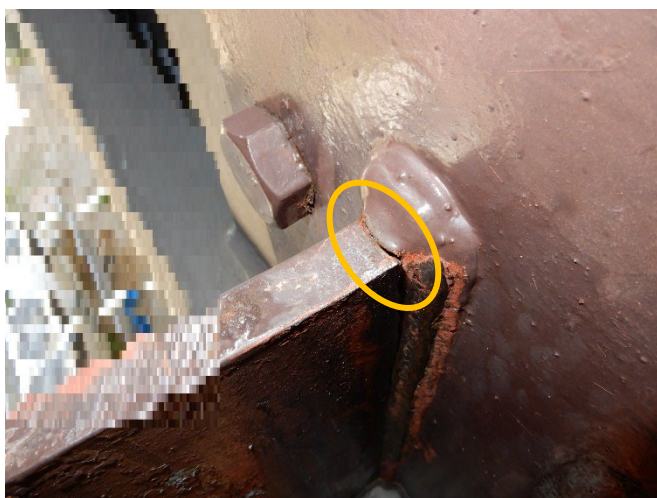
【写真 6】  
ガセットプレート小口 危険なき裂

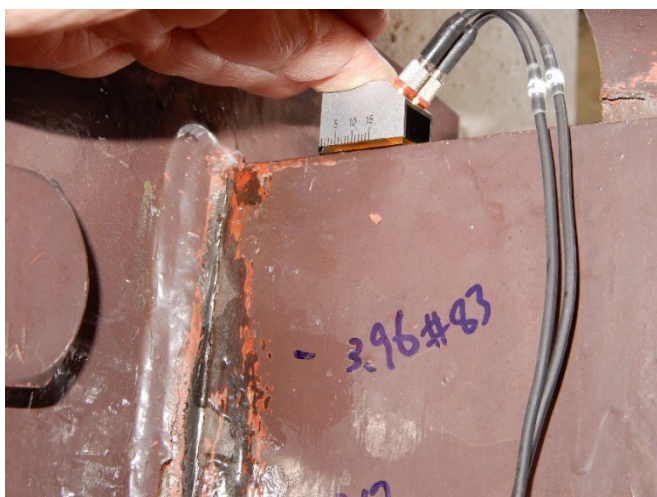
【写真 7】  
小口から探傷する事が出来た

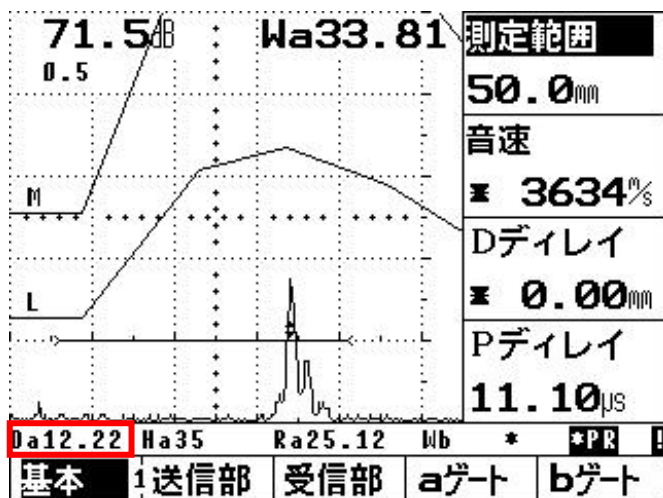
【図 6】  
き裂深さ 12.2 mm !

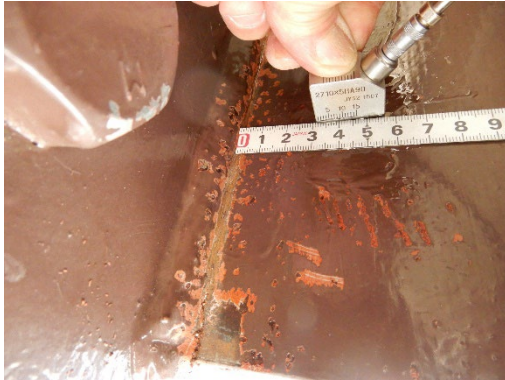
【写真 9】

磁粉探傷によりき裂が確認されている部分で試行

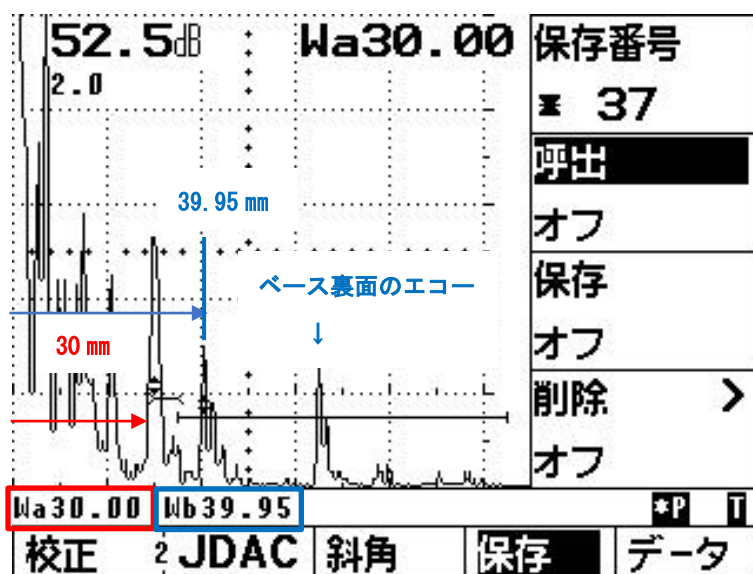
【図 8】 止端部から距離 30 mmに探触子を配置したところ、止端部のき裂、隅肉溶接部の不溶着部（脚長 10 mm）、ベースプレート（厚さ 25 mm）の裏面の順にエコーが出現した。（測定範囲 100 mm）

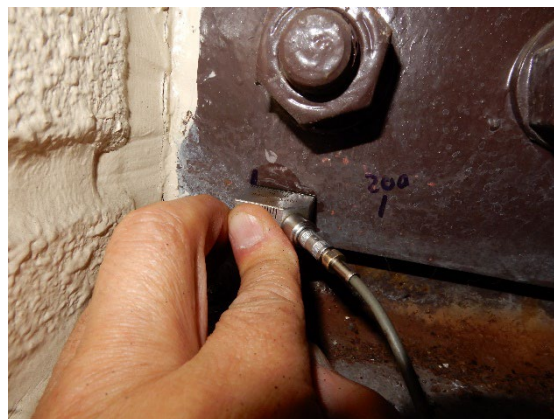
SH波探傷は安定性が悪いが、ALCによる隠蔽部においてガセットプレート全線にき裂が発生していることを確認出来た。

【写真 10】  
ベースから距離 150 mm  
で探傷

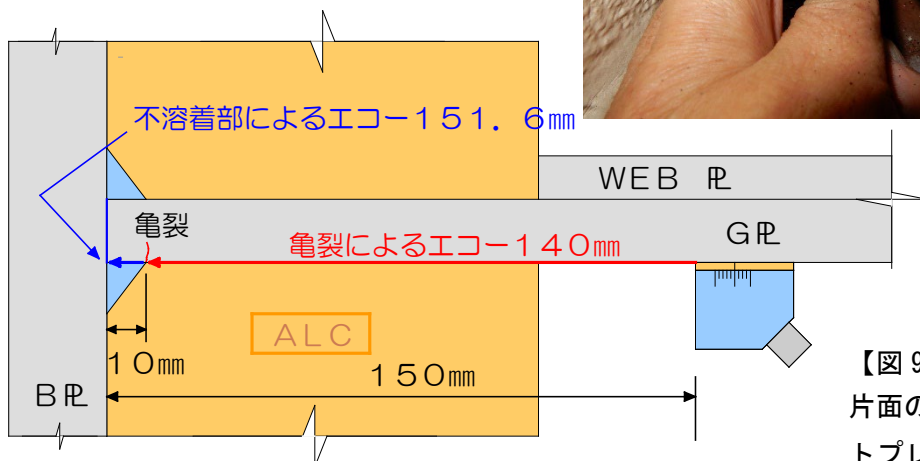
【図 9】

片面の探傷しかできないが、ガセットプレートが両振れの力を受けていると考え、き裂は両面に存在すると思われると報告した。

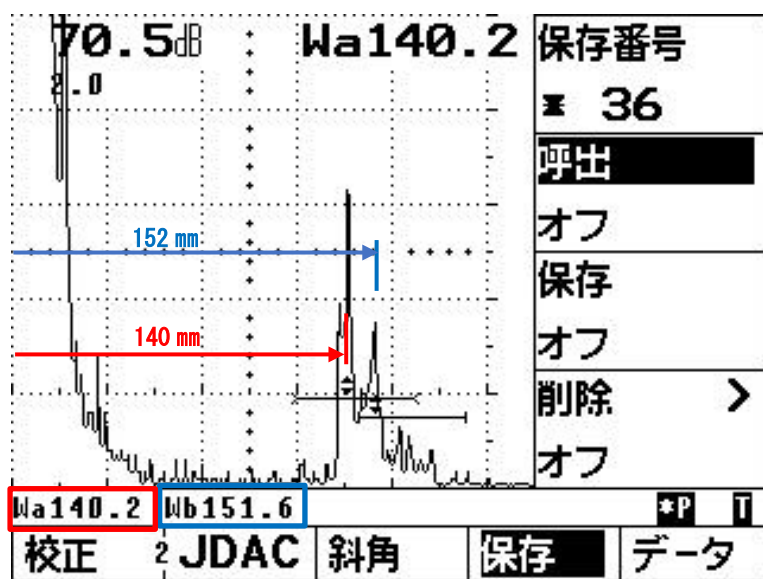
【図 10】

き裂によるエコーが背後の不溶着部より高く、き裂は深いと思われる

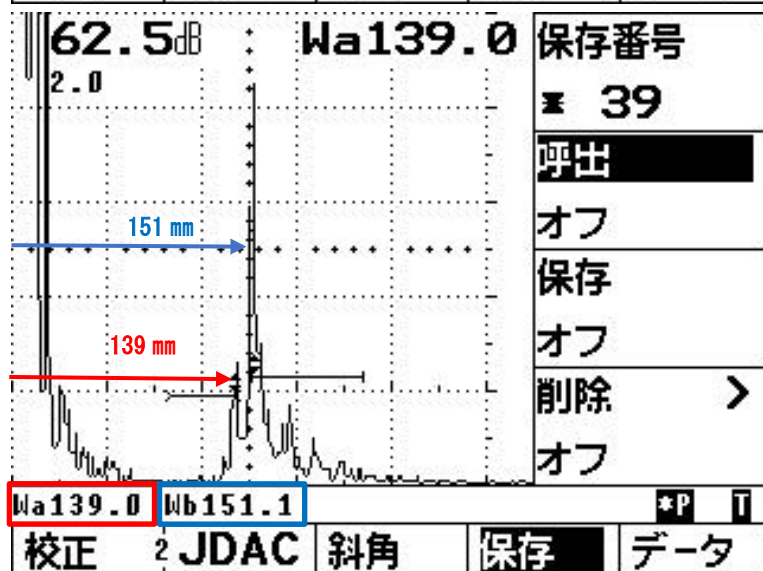
【図 11】

【図 10】と比べるとき裂のエコー高さが不溶着部よりかなり低く、き裂は浅いと思われる
