電縫鋼管の溝状腐食

名古屋営業所 近藤 浩
櫻井 智規
石原 大志

1. 概要

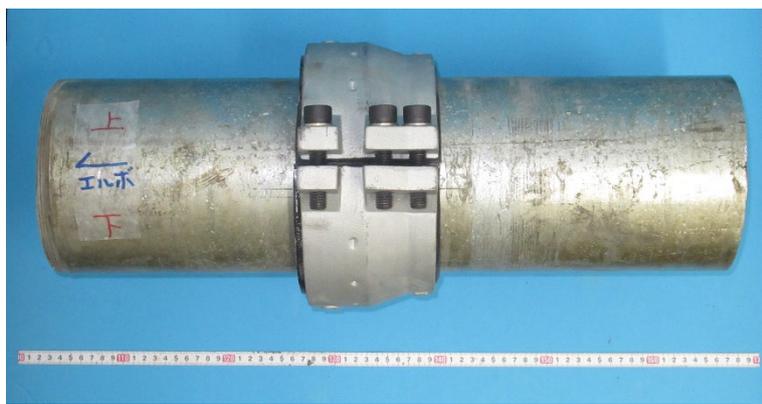
受け入れ時、漏洩部は圧着ソケットで応急処置

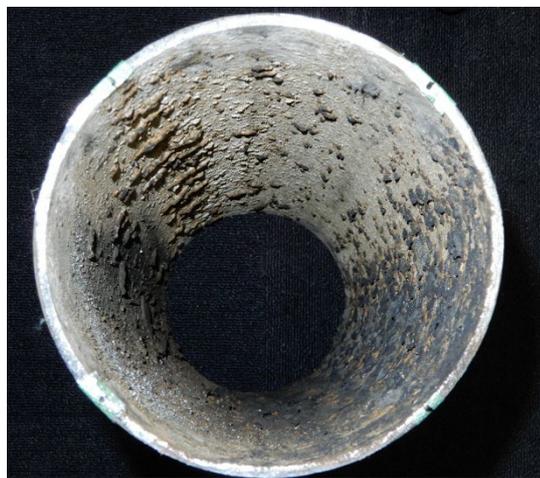
内面の状況

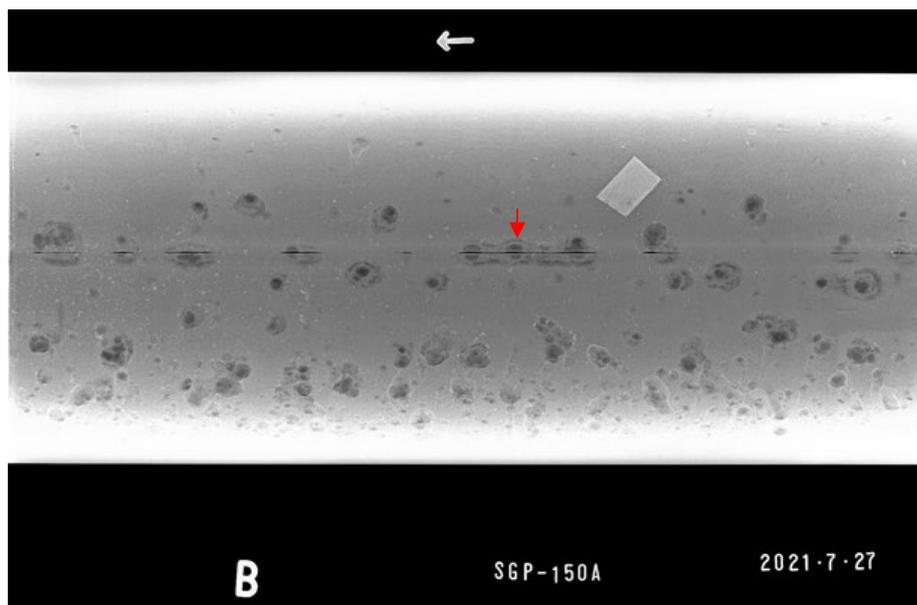
- 【結果】①漏洩部（↓）は電縫鋼管の溝状腐食。
②配管内面には孔食が発生し、孔食が電縫部上に発生した場所で、電縫部が著しく腐食していた。

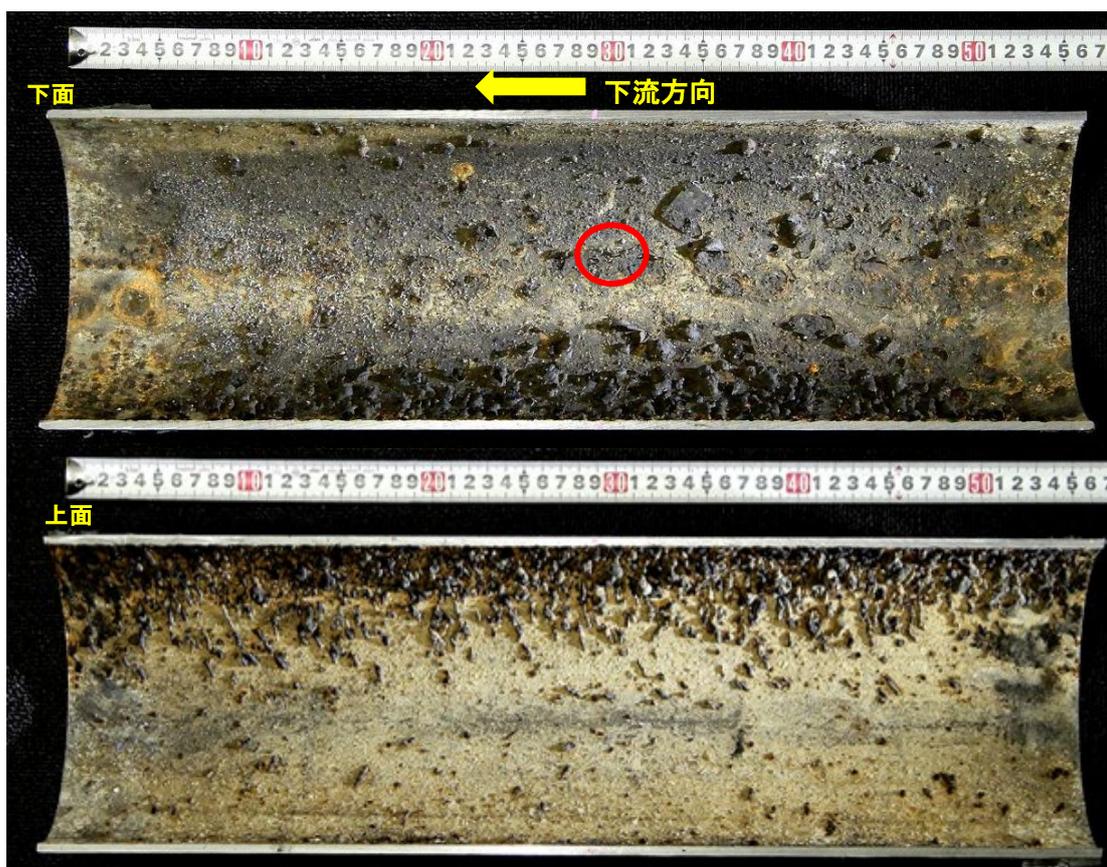
- 【結果】①貫通部（電縫部）の有る下面から流れに向かって左側面に黒色の錆こぶが多く発生していた
- ②上面は全体に白く均一な腐食生成物（白錆）に覆われて、流れに向かい右側面に黒色の錆こぶが発生した。

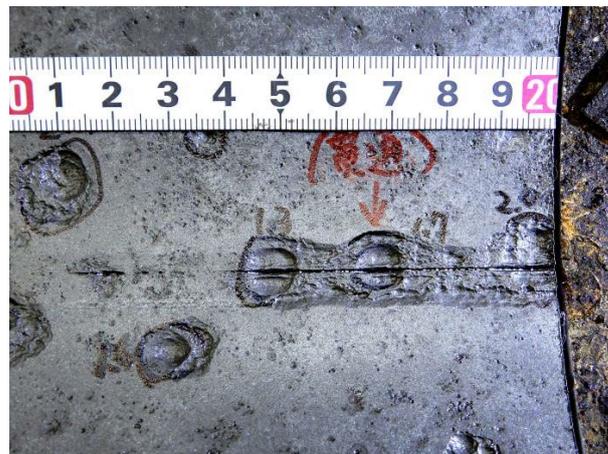
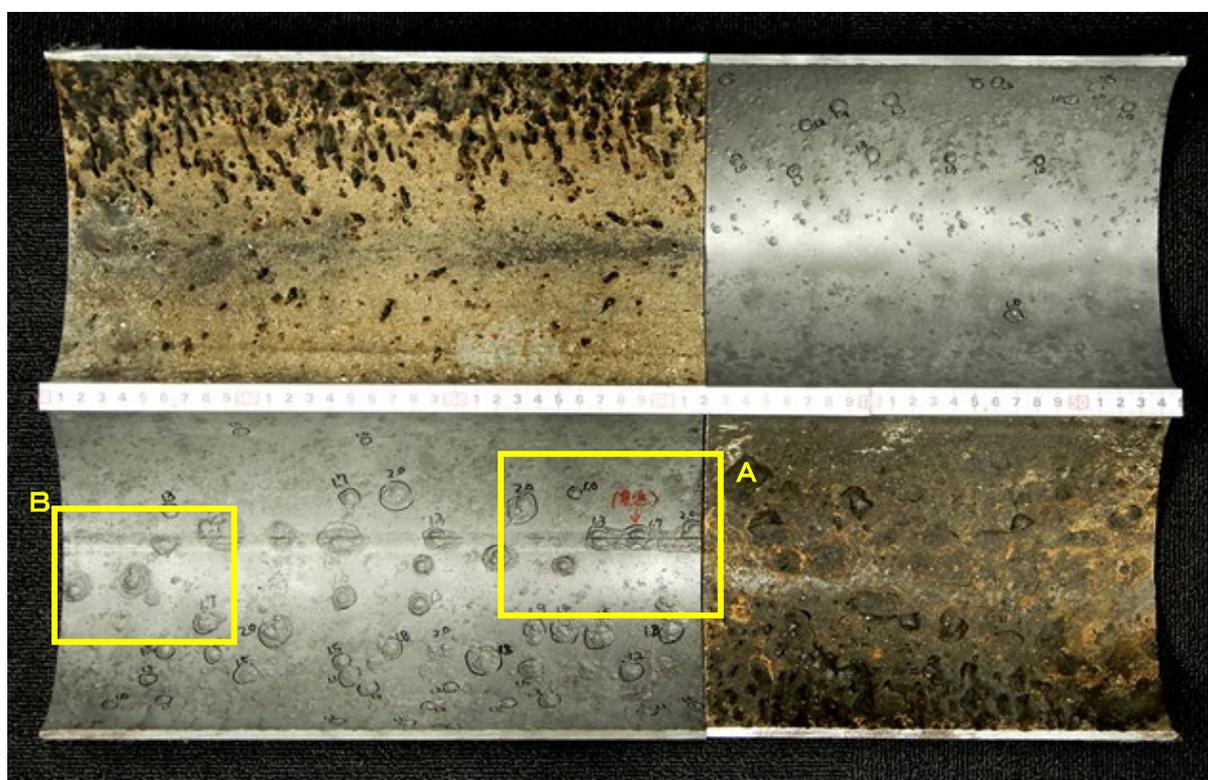
A部（貫通部）

電縫部上に孔食が発生した場所では、電縫部が選択的に腐食している

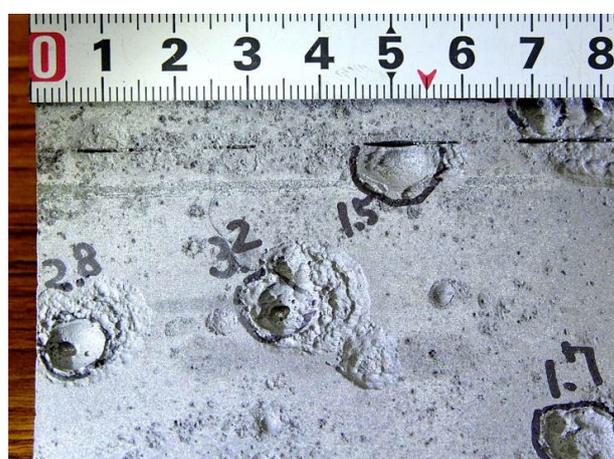
B部

電縫部以外の孔食の最大深さ 3.2 mm

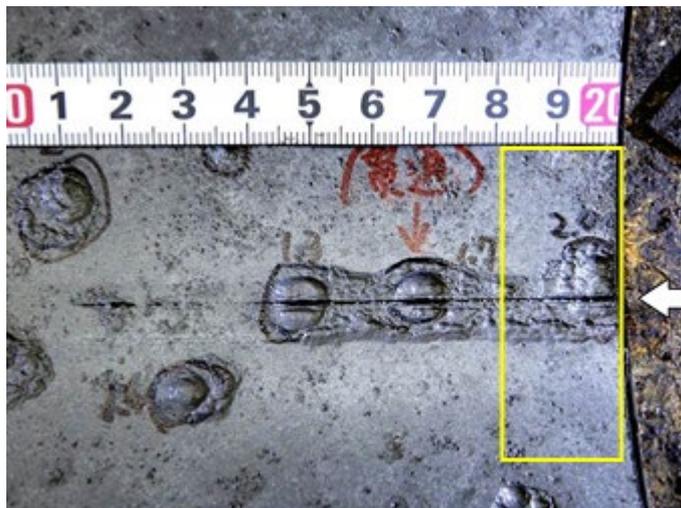
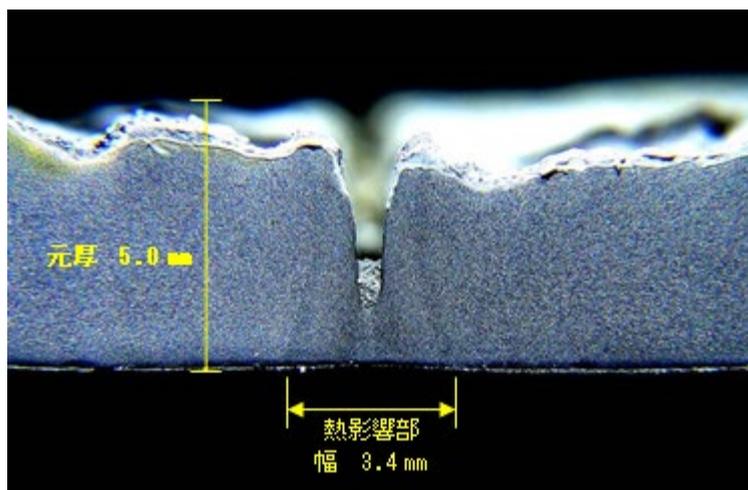
腐食貫通部近傍の断面をマクロ観察した

- ・～#320 研磨後、5%ナイトールでエッチング
- ・電縫部が選択的に著しく腐食している
- ・熱影響部があまり黒化していないので、少なくともAsWeldではないことがわかる

- ・電縫部が溶接のままではなく、溶接部と周りの配管母材に電位差が生じないように、溶接後の熱処理がなされていると思われる（マクロ写真でHAZがそれほど黒化していない、溶接部の選択的な腐食—溝状腐食の原因は、溶接部・溶接熱影響部と母材との間の電位差による）
- ・溶融亜鉛めっきされている。

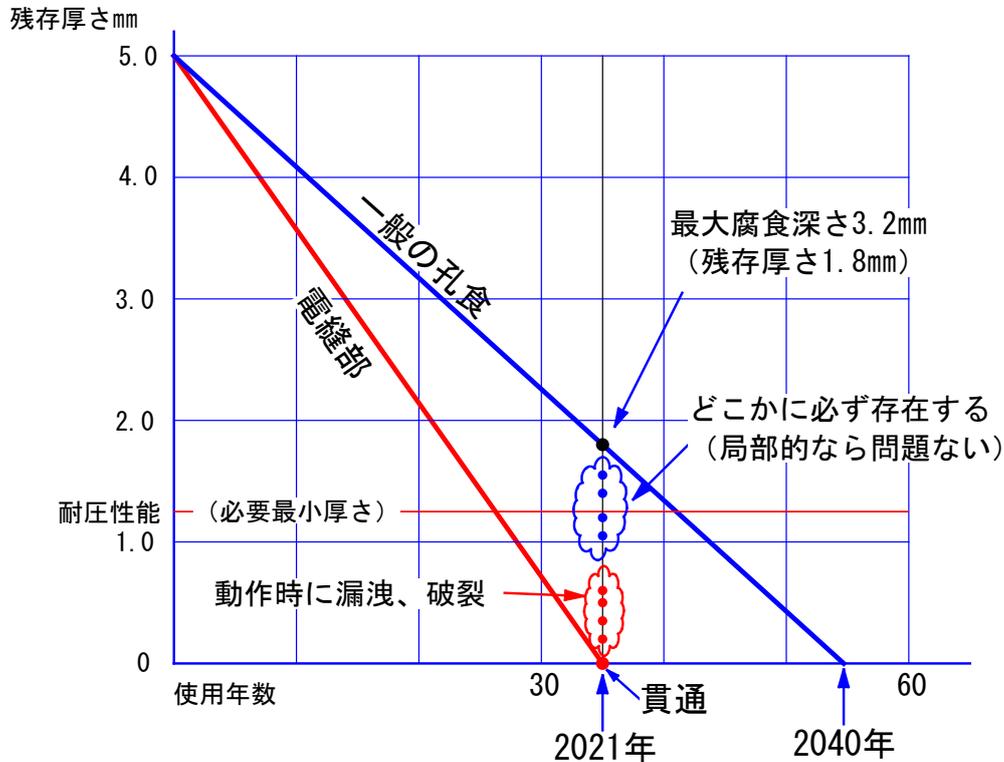
【グラフ-1】

- ・測定された最大腐食深さ 3.2 mmを使い、貫通までの時間を計算すると貫通は 2040 年となるが、配管全長を考えれば、3.2 mmより深い孔食は必ず存在する筈なので 2030 年頃には貫通する部分が出てくるかもしれない。
- ・すでに耐圧性能を下回る部分もあるかもしれないが、局部的なので問題はないと思われる。

- ・貫通しているので、これが極値（最大値）でこれ以上の腐食は存在しないが、腐食の状況から見れば、貫通寸前の電縫部は多く存在し、計算板厚を下回っている部分は多いと思われる。
- ・腐食は配管長手方向に溝状（切り欠き状）に分布し、応力集中部になっているので、ポンプ起動時に大きく圧力が加わった時に、漏洩・破裂などの可能性が無いとは言えない。
