## 電縫鋼管の溝状腐食—超音波探傷による検出方法

キーワード 配管、電縫鋼管、溝状腐食、超音波探傷

「J U S T 技報 4 3 電縫鋼管の溝状腐食」(2022 年 1 月 24 日)で報告したスプリンクラー主管(SGP、150A、5.0 t)に発生した溝状腐食を建築鉄骨溶接部で使用する超音波 70° 斜角探傷で明確に検出することが出来たので報告する。

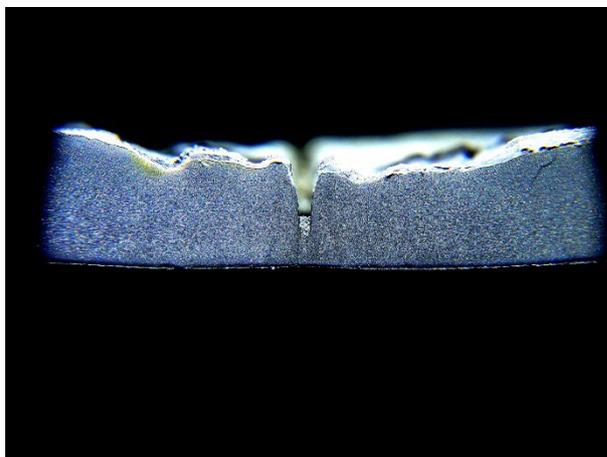
【写真-1】

腐食の形状は【写真-1】のように、V字形の溝が配管の長手方向に連なり、円周方向の斜角探傷で検出しやすい形状をしている。放射線透過試験ではX線の照射方向と腐食の溝が一致しないとあまり写らない、使用中の配管では水が入っているのでさらに写りが悪くなる。【写真-2】は放射線使試験による溝状腐食(空管)

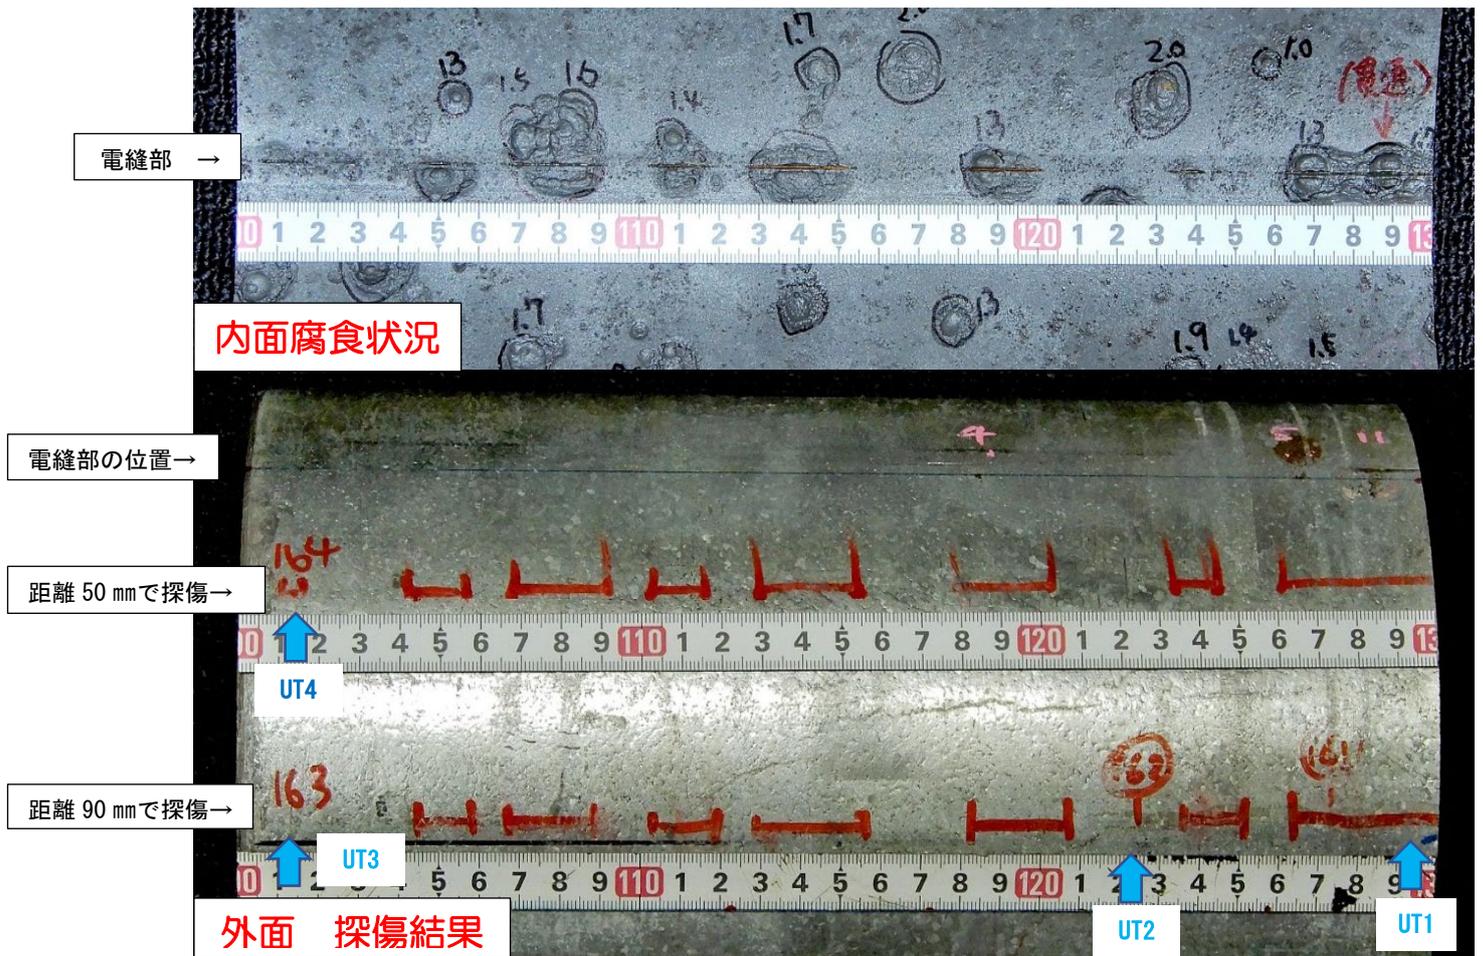
【写真-5】

内面の腐食状況と外面から探傷結果を並べてみた。赤線はL線以上の溝状腐食を検出した探触子位置。距離 50 mm での探傷はほぼ一致（メモリ 25 mm 付近は検出していない）、距離 90 mm では UT3 が L 線以下だったが検出はしていた。

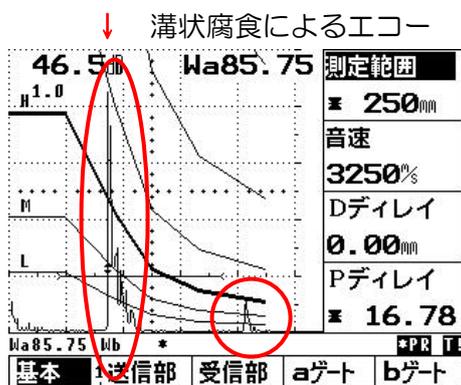
【UT1】貫通部、200 mm 先の管端エコーも検出している

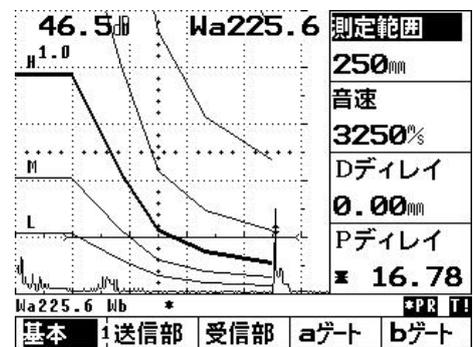
溝状腐食なし

【UT2】溝状腐食のない場所

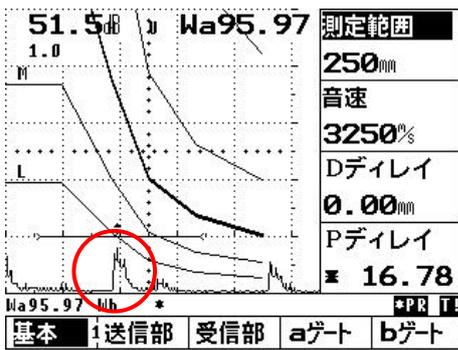
↑ 溝状腐食によるエコー（L線以下）

【UT3】 距離 90 mm で溝状腐食がL線以下

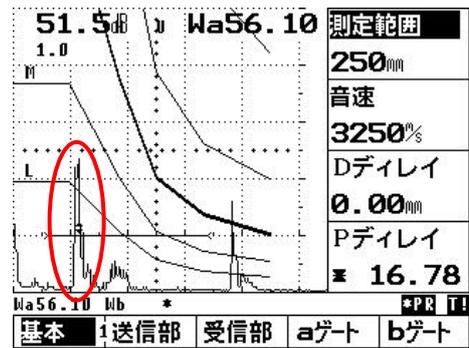
↑ 溝状腐食によるエコー

【UT4】 距離 50 mm で溝状腐食がL線以上

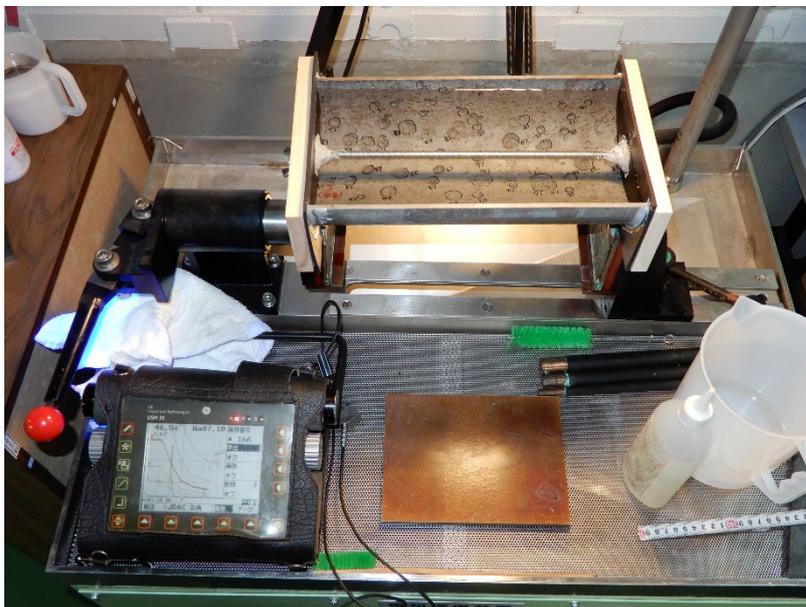
【写真-6】

スプリンクラー主管は常に水が張られた状態（湿式）なので、半割TPをシールして水を張った状態で探傷したが、結果は変わらなかった。【写真-6】

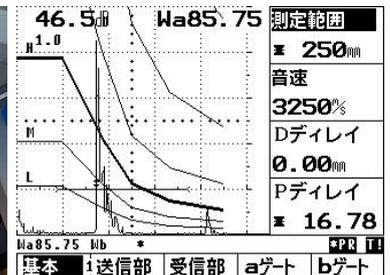
右から 100 mm 付近 水なし

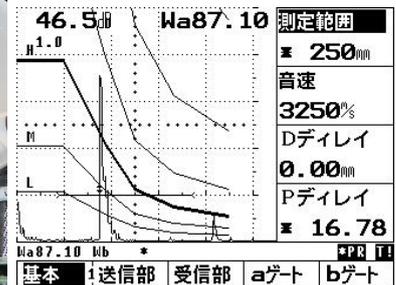
右から 100 mm 付近 水あり

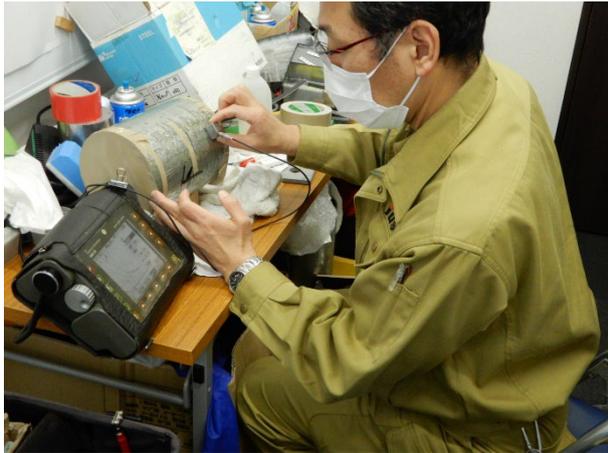
【写真－7】

実際の作業を想定し、電縫部の1か所に長さ約15mmの溝状腐食が発生している全長200mmのSGP（150A、5.0t）の両端にガムテープで蓋をして電縫部の位置や腐食の状況がわからない状態で、2. 項と同じ条件で名古屋営業所の櫻井さん、田邊さんに探傷をしてもらった結果、二人ともノーヒントで溝状腐食を正確に検出していた。
