## アルカリ骨材反応の進行した鉄塔基礎の調査

大阪営業所  
山本 将之

## 概 要

アルカリシリカ反応（ASR）によるひびわれ発生等被害を受けたと思われる鉄塔基礎に関して健全性を把握するために調査ならびに材料試験を実施し、今後の対策（補修・補強）に関して検討を行ったものである。

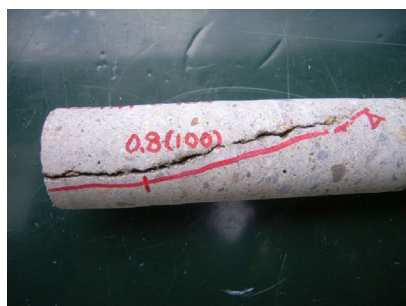
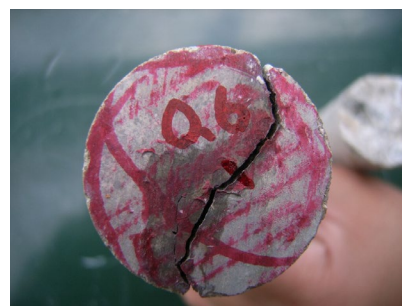
- ・ コアの側面ならびに孔壁にてひびわれ深さの確認を行ったところ、ひびわれ深さは 90~100mm であり鉄筋位置にまで達していたが、鉄筋より内部への発達は認められなかった。また、ひびわれ幅は表面と同様あるいは深部の幅が大きくなる傾向が認められた。

コア採取によるひびわれ深さは90~100mmであり、鉄筋かぶり厚さまでひびわれが達していることを確認した。

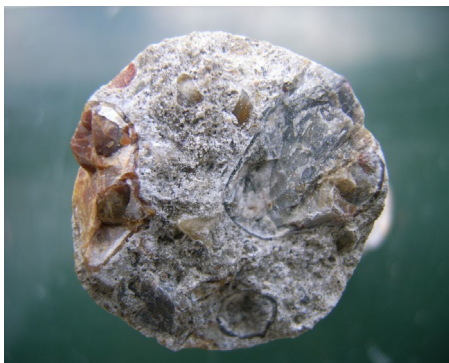
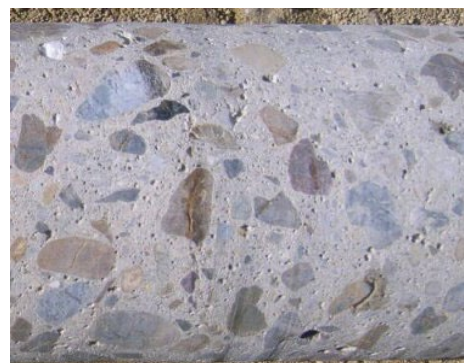
- ・採取したコンクリートコアは、ひびわれ深さ測定用コア Ph1、Ph2、H1 を除き、空隙・ひびわれ等の異常は見られなかった。
- ・目視にて使用されている粗骨材は堆積岩に分類されるチャートであると確認された。
- ・A 脚柱部より採取したひびわれ深さ確認用コアの折り取り面の骨材の周りには、ASR 特有の反応リングが認められた。
- ・コアの折り取り面においては粗骨材が破断しているものが多く認められ、白色滲出物も認められた。
- ・コア側面の観察結果から、骨材の一部には割れや脆弱化しているものが認められた。

折り取り面：大部分の粗骨材が破断骨材の周りにASRの特徴である反応リングが認められ、折り取り面は滲出物により白色化（ひびわれ深さ確認用コア）

コア側面：一部の粗骨材にひびわれや欠落が存在

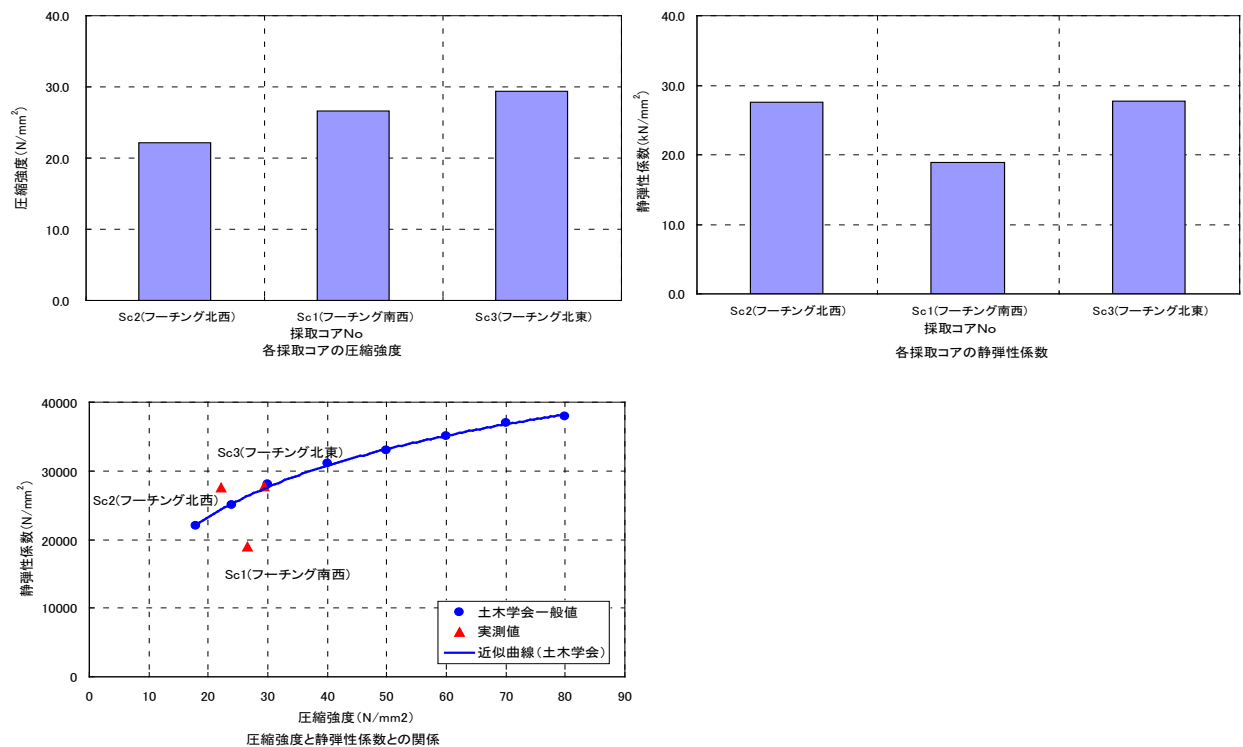
- ・ 静弾性係数は土木学会の一般値より極端に小さい値は見られなかった。

設計基準強度( $F_c=225\text{kg/cm}^2$  ( $22.5\text{N/mm}^2$ ))を満たさないものが1本存在したが、これは長さが確保できなかったため補正係数を乗じた影響と考えられる。

他の2本のコアの圧縮強度は26~29N/mm<sup>2</sup>であり、設計基準強度を十分満足するものであった。

Sc1（フーチング南西）を除き、全て土木学会の一般値を満足するもので、特に著しい低下は認められなかった。

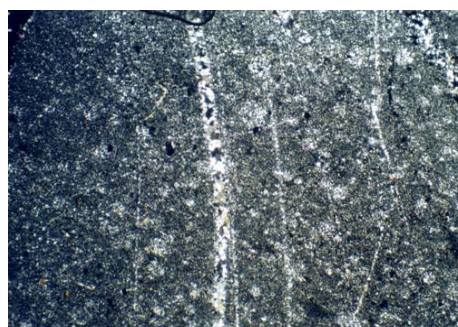
- ・ マトリックスは全体に微粒（径 0.01mm 以下）の珪酸鉱物（石英または玉髄など）から構成されており、これを貫いて幅 0.2～0.05mm の石英脈が縦横に発達していた。

岩石鑑定結果より、本構造物に使用されたコンクリートの骨材は、砂岩、チャート、シルト岩の堆積岩に分類されるものであり、骨材の量比はチャートが98%であった。採取コアの粗骨材の顕微鏡による観察結果からも注意を要する骨材とされる微小石英・波動消光を呈する石英が認められた。

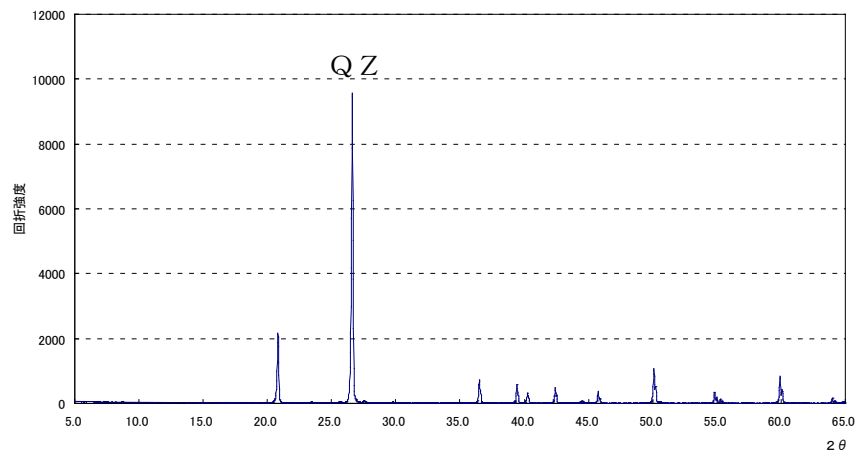
- ・検出された鉱物は石英のみであった。
- ・顕微鏡観察等に用いた当該資料（チャート）には「微粒の珪酸鉱物（石英または玉髄）」が含まれており、これらの鉱物はアルカリシリカ反応性に起因するため、注意を要するものと判定された。

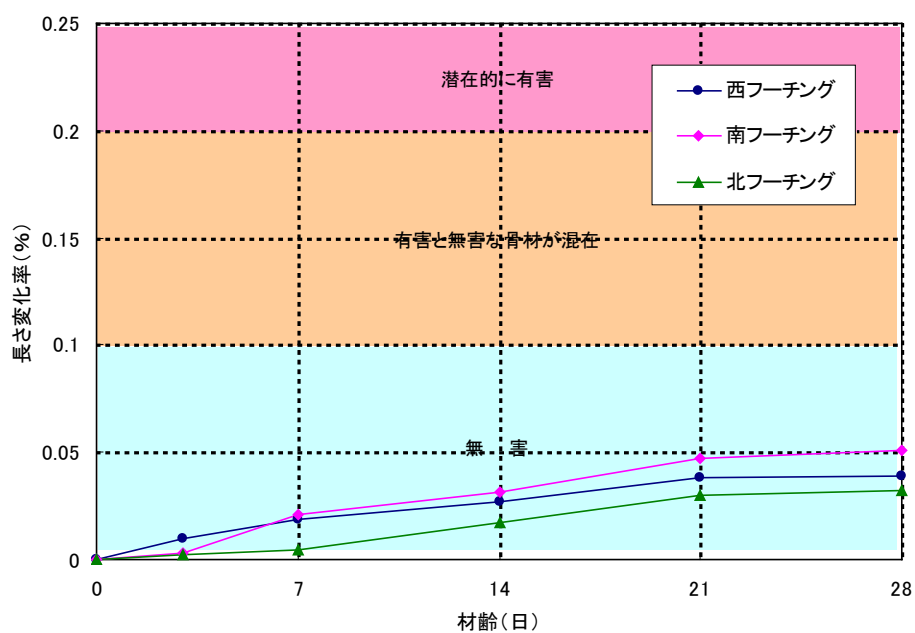
- ・判定基準である材齢 14 日の長さ変化率（膨張量）が 0.1%以下であることから無害であると判定された。

残存膨張量は14日で0.05%以下であることから、無害と判定された。

ASRの劣化進行は、反応性骨材の種類とその含有量、コンクリートの配合、環境条件等により大きく異なる。今回実施した促進膨張試験の結果では、残存膨張量は14日で0.05%以下であることから、骨材中に含まれる反応性鉱物の量が比較的少ないためにASRによる膨張がある程度進行した段階で収束するものと考えられ今後使用性能や耐久性の低下を招く有害な膨張は生じにくいものと推察される。

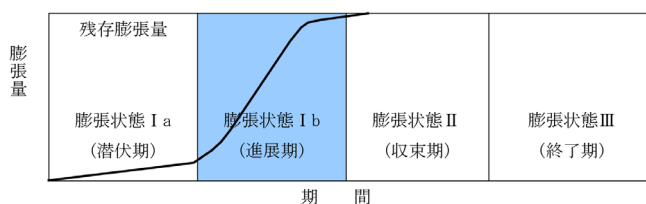
膨張過程は「Ib 進展期」の末期に位置するものと考えられ、外部の環境条件（水の供給・日射条件）からもASRを助長する条件が揃っているものと推察される。

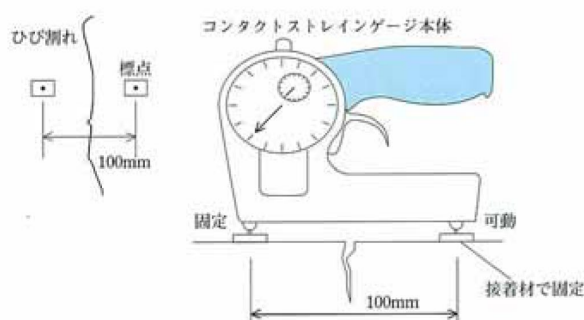
図 6-4 コンタクトゲージによる測定例

コンタクトゲージなどを用いて定期的な観測を実施する。

膨張は、季節による気温の変動などの影響を大きく受けるため 4 回/年程度に定期的実施する。
