## ボルトの疲労割れーUTとMT

名古屋営業所

キーワード      ボルト   疲労割れ   超音波垂直探傷   磁粉探傷   スライダック

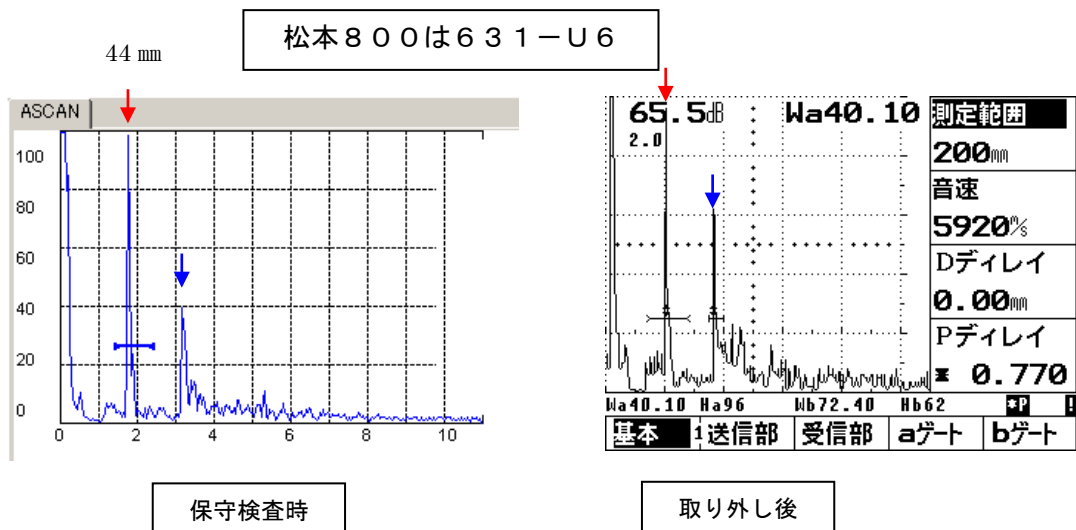
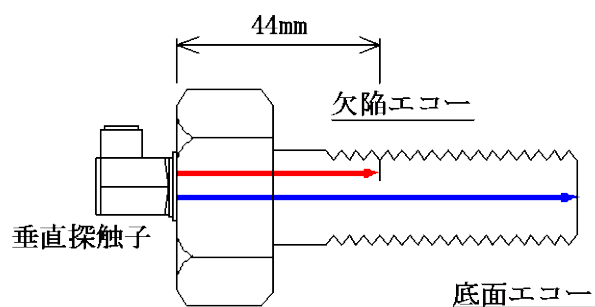
↓ : 割れ  
↓ : 底面エコー

過去に4本のボルトの割れを検出した青山によると、4本とも「探触子を当てた瞬間に“割れだ！”とすぐ判った」とのことだが、P 1～P 2の探傷図形はいずれも「保守検査時」（ポンプ車に取り付けられた状態）では割れが明確にわかるものの、取り外した状態での探傷ではかなりエコー高さが低下している。

ポンプ車に取り付けられた状態ではブームによる応力が作用して割れが開口しているが、ポンプ車から取り外した状態では応力が開放され、割れの開口がある程度閉じて、超音波の反射がかなり低下していると考えられる。

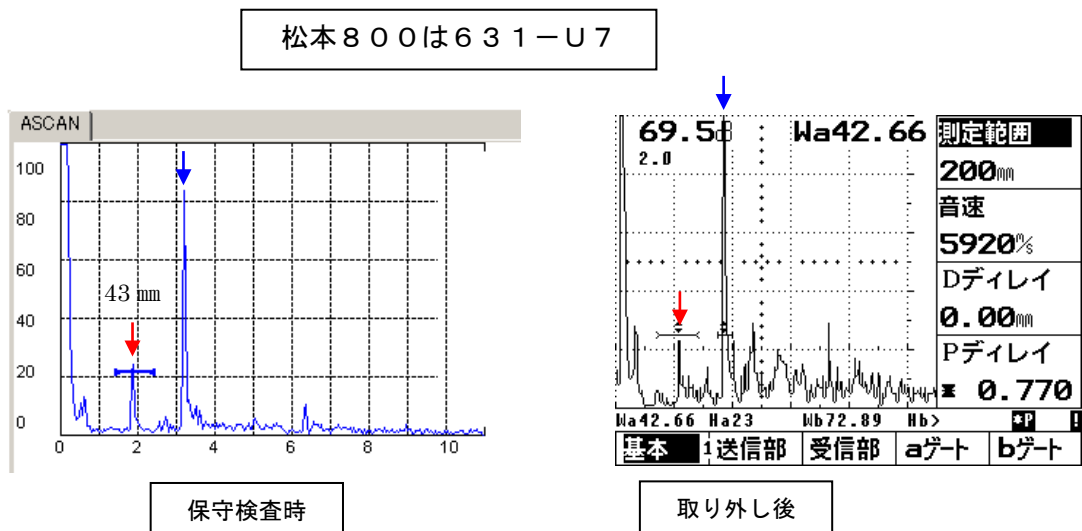
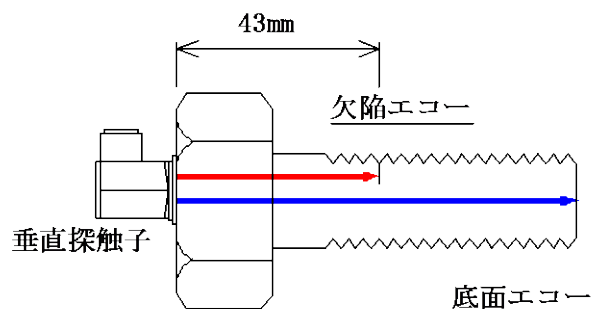
↓ : 割れ  
↓ : 底面エコー

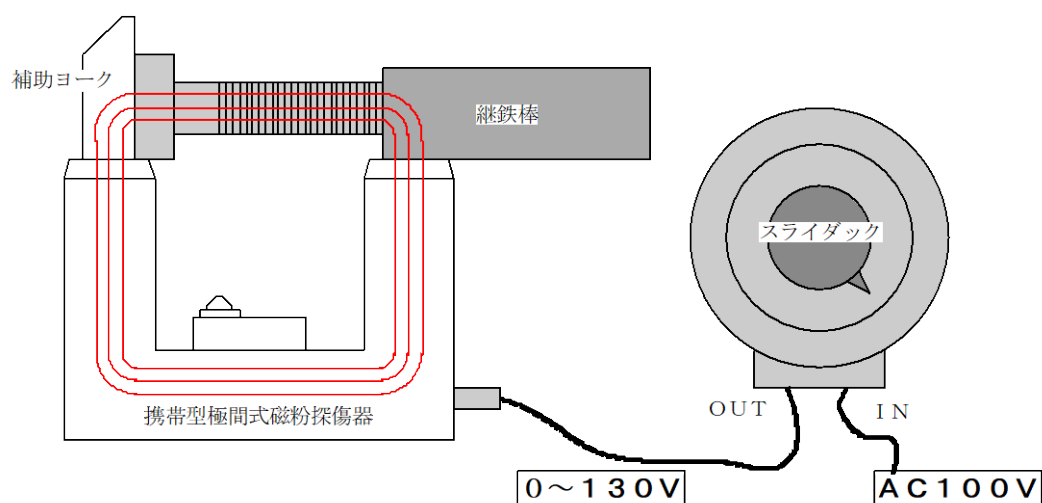
一般的にボルトの疲労割れを検出するための磁粉探傷試験はコイル法＋残留法が用いられる。疲労割れはボルト頭部首下の段付き部、若しくはネジの谷部に発生し、ネジ部に発生する疑似模様を極力抑え、谷部または段付き部に発生した疲労割れだけに磁粉を吸着させ検出する。この方法は高価な定置式の磁化装置が必要であり検査会社で保有している会社は少ない。そこで会社にある極間式磁粉探傷器とスライダックで下記のような装置を製作した。

補助ヨークを極間式磁粉探傷器の片側に取り付け、一方の片側には継鉄棒を接続しボルトを挟む。継鉄棒はボルトの長さに応じてスライドさせる。

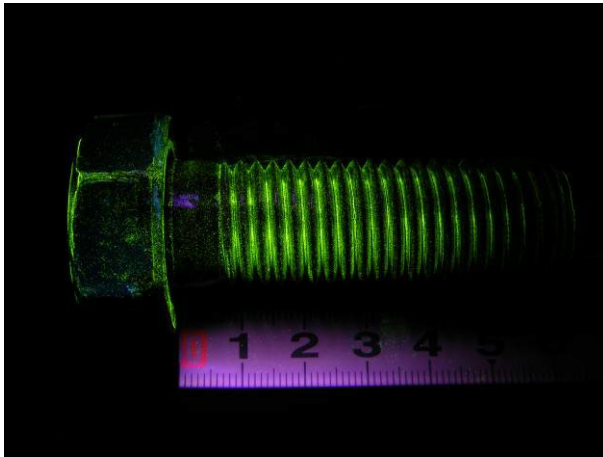
100V

100V～80Vではほとんど判別出来ない疲労割れも、60Vからよく見え始め、40V～20Vではコントラストがよく、一瞬にして検出できた。

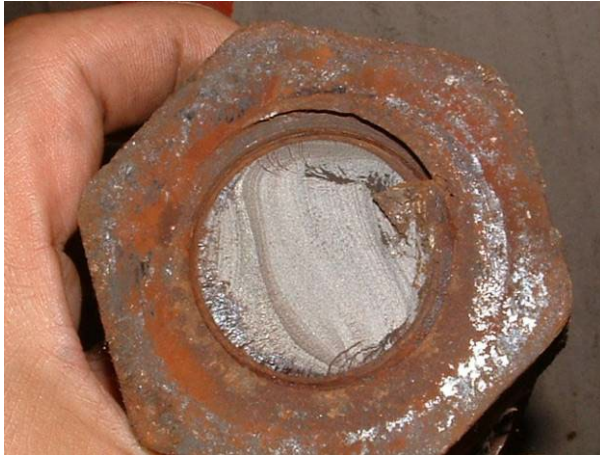
過去に見られた疲労割れの破断面。割れの起点、進行方向、最終破断面が判る。

鋼材メーカーの倉庫  
鉄骨柱のアンカーボルト  
大型クレーンが動くたびに柱が揺れていた

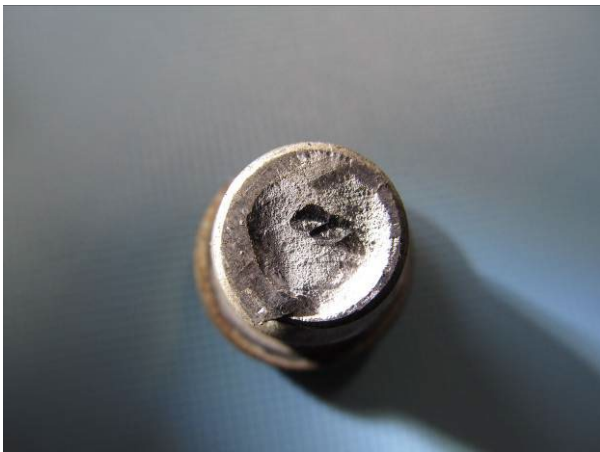
名古屋営業所  
レントゲン車のホイール取り付けボルト  
締め付け不良？ 6本中2本が破断

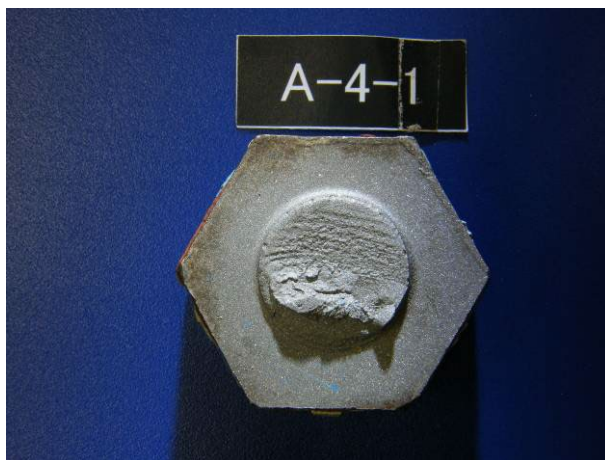
（頭側破断面）

某自動車工場 クレーン取り付けボルト （調査グループ報告書より）
