浸透探傷試験 実技試験テストピースの製作

名古屋営業所
近藤 浩

キーワード 浸透探傷試験、溶剤除去性、染色、速乾式現像、人工欠陥、SUS、308L、TIG溶接

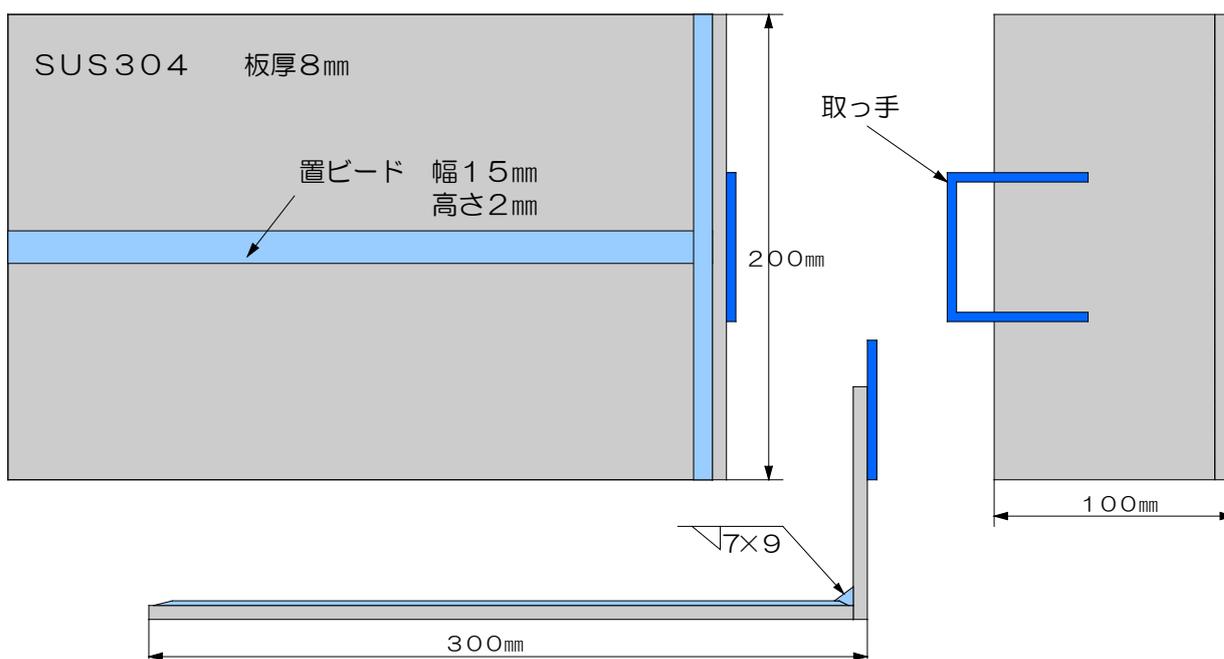
概ね、公開されている材質、寸法で製作した。厚さは取扱いの点からは6mmを考えたが、炭素鋼に比べSUSはひずみが出やすい為8mmとした。また取手を取り付け、使い勝手を良くしたが輸送時は、形が悪く梱包しにくい事が欠点となった。

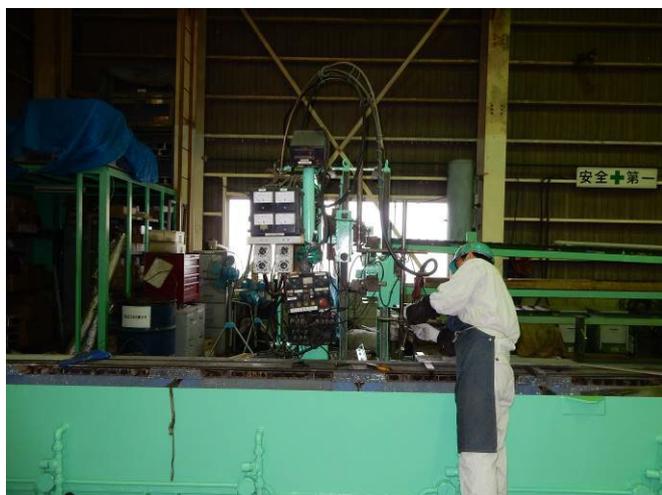
溶接ライン

溶接はステンレス鉄骨の製作を得意とする鉄工所で、小型のBHやBTの溶接をおこなう炭酸ガス半自動溶接のラインでおこなった。ワイヤーは実技試験用テストピースなので出来るだけ「As Weld」で試験をおこないため、308Lフラックス入りを使用した。

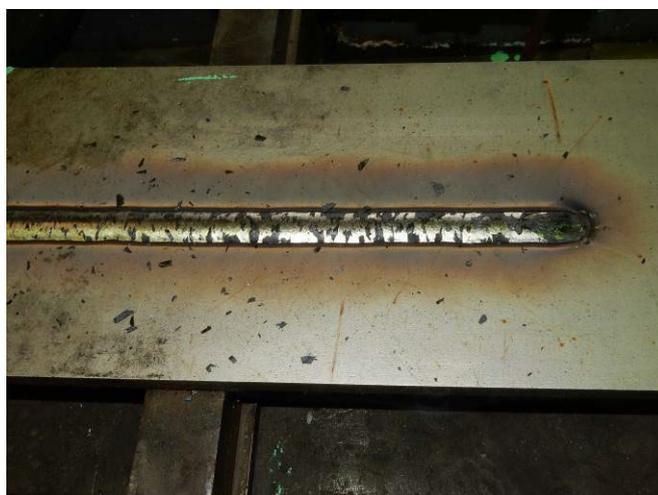
テスト溶接 電圧を上げフラットな形状となった

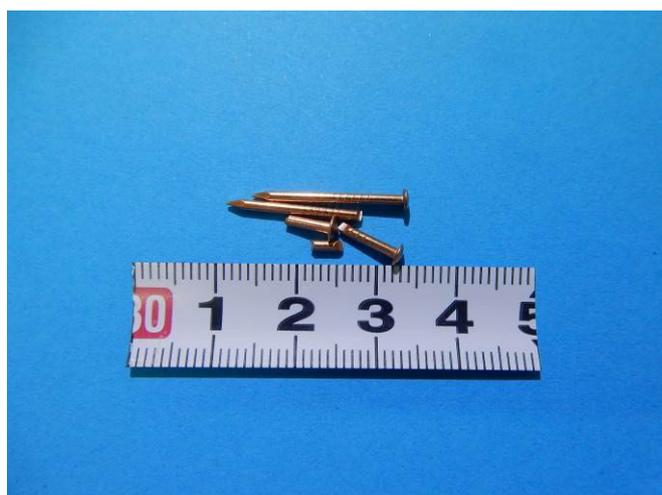
銅片 銅の釘をペンチで切断

人工の割れは溶接金属に「銅」を巻き込ませ作成した。銅片を溶接部に置いてアークを観察するとアークが近づいた時、銅片はアーク熱で溶けて球状（ハンダが溶けたときのように）になり、場合によってはアークに巻き込まれず、跳ね飛ばされる（スパッターに飛ばされる？または電磁力？）事もあるので、前もって溶接予定線上にグラインダーで溝を掘りそこに銅片を置いた。

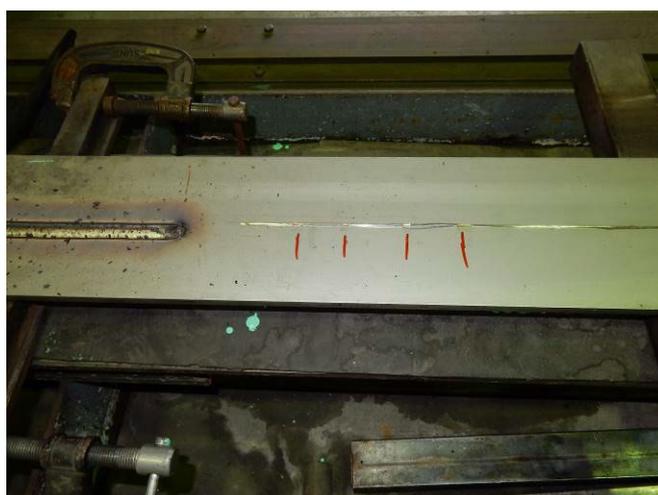
溝に銅片を置いた

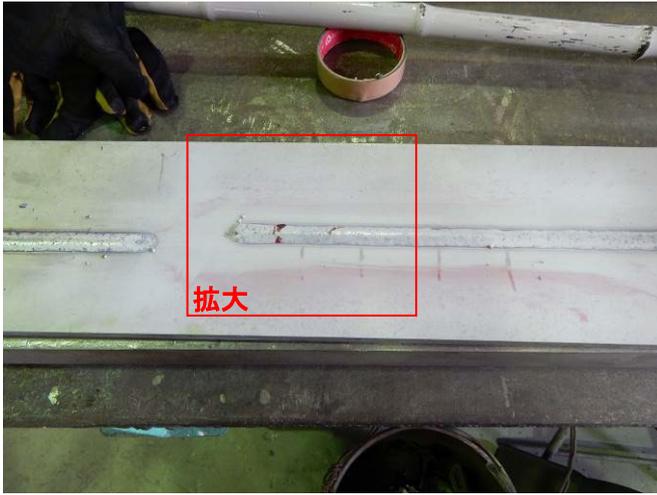
溶接後 P T 実施 位置がずれ右 2 箇所は割れなし

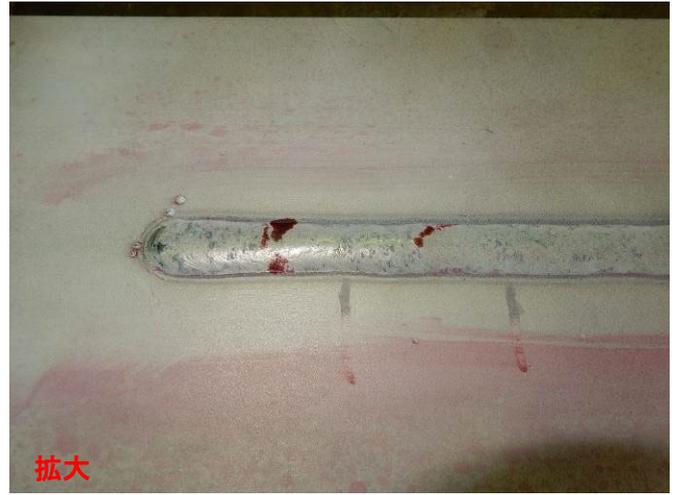
割れの詳細

- ・溶接部が銅を巻き込むと割れが発生する原因は、溶接金属が凝固しても銅が液体のまま粒界に存在して粒界が割れる「低融点金属割れ」だと思われる。(人工的に割れを作る事について書かれた資料など見たことがないので、100%の確信はないが……)
- ・炭素鋼では溶着金属内での割れの方向は不定形であるが横割れ方向ややが多い。(残留応力の方向?)
- ・本格的なSUS溶接部に銅を入れたことは今回初めてで、横割れがやや多い炭素鋼と比べ「縦割れ」「止端割れ」に似た割れが発生した。
- ・ライン上の半自動溶接は人間と違いクレーター処理をしないので、すべてのクレーターに様々なクレーター割れが入り、いいテストピースとなった。

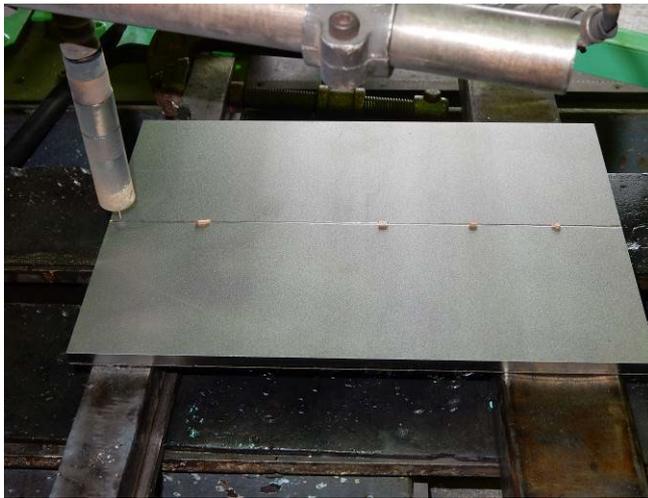
平板側本溶接 銅片設置

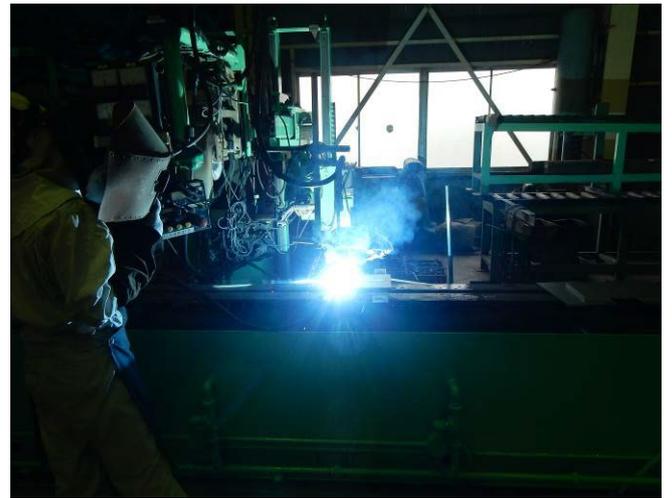
本溶接

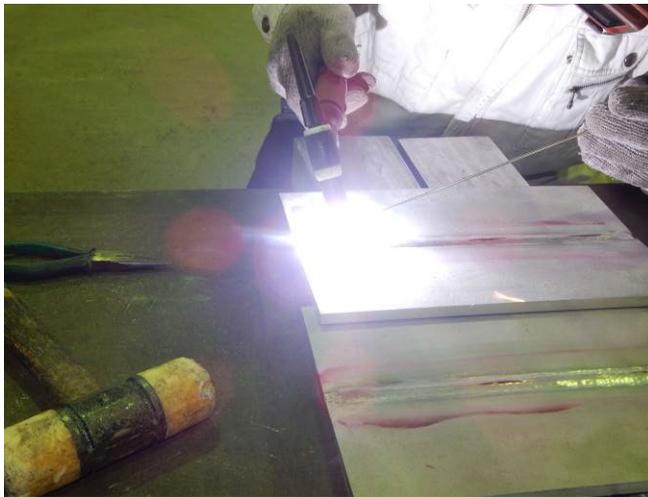
チェック後 TIG 溶接で部分的に割れ付加

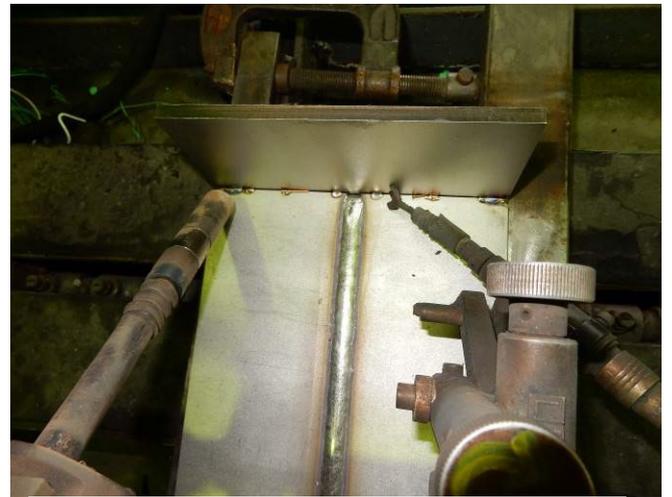
隅肉溶接 溶接機セット コーナーに銅片

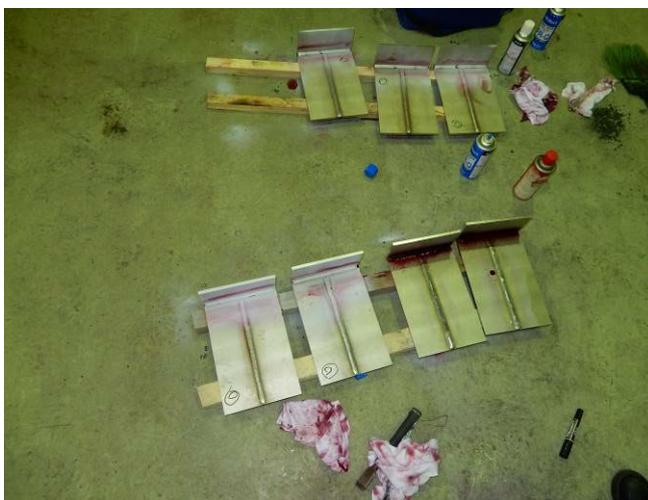
隅肉部分チェック

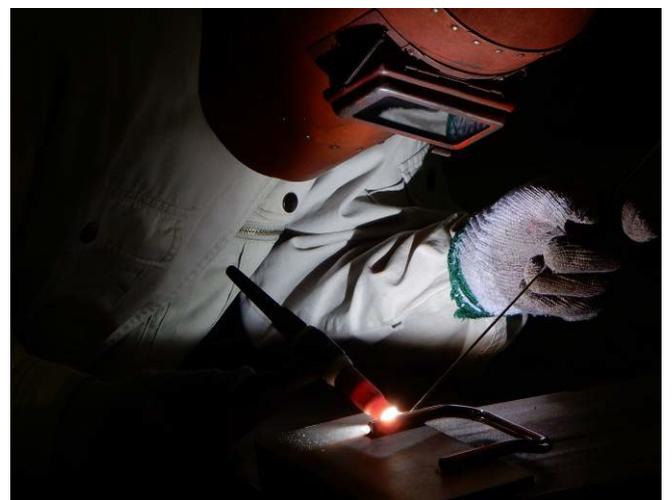
取手取付け TIG 溶接

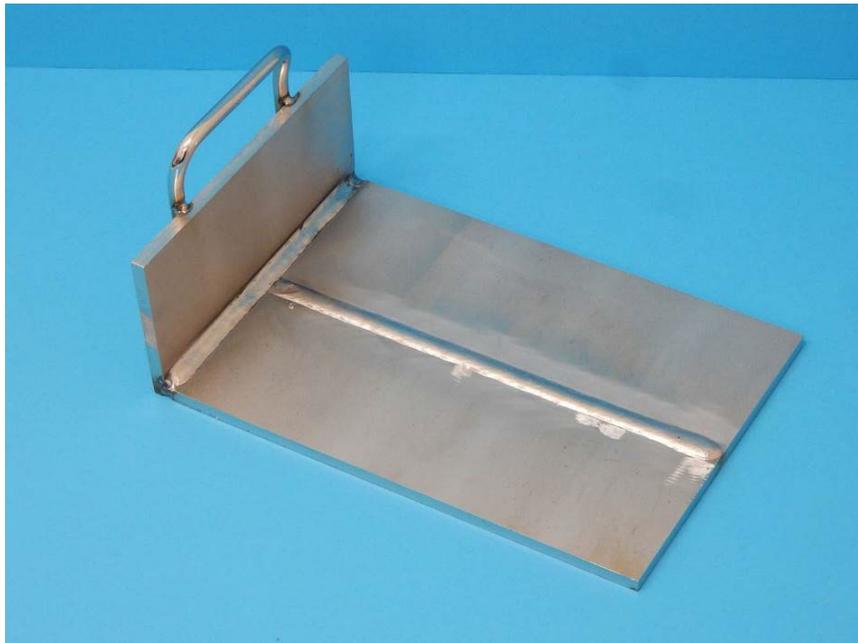
完成品
