## ステンレス配管の漏洩原因は微生物誘起腐食(MIC)だった

名古屋営業所 近藤 浩

### 1. 概要

交換後約2週間で漏洩した満水検地器のノズル(SUS316L、15A、2.8t 流体：海水)の漏洩原因調査を依頼された。

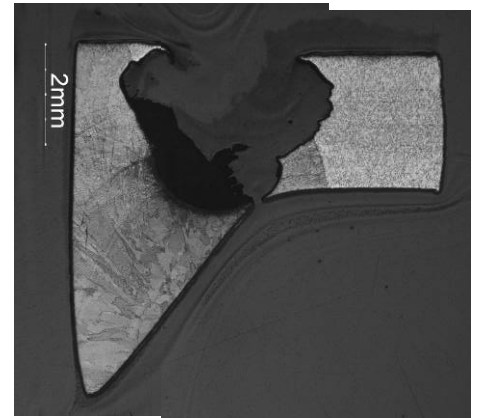
この漏洩部の特徴を以下に記す。

(a) 漏洩部の断面形状が、内表面より奥に広がっていて、アークストライクのピットでは考えられない形状をしていた。

(b) 漏洩まできわめて短期間だった。（約2週間）

(c) 腐食部は溶着金属だった。（○印部はパイプ内面からの溶接に見える）

(d) 腐食部内の組織がMICの特徴である「溶接部の“スケルトン状”金属組織」だった。

(e) 腐食部内の分析で $\text{Fe}_2\text{O}_3$ （ヘマタイト）が60%程度検出された。（P5参照）

これらの事実は現在明らかになっているMICの事例と非常に酷似しており、今回の事例は「施工ミス」＋「MIC」が原因と考えられる。
