## 不良鉄骨裁判（その2）究極の不良鉄骨

### 概 要

店舗兼住宅（S造3階建）でコラム柱を1階からR階まで1本の柱で作り、あたかも通しダイアフラムのように見せかけた「フラットバー」4枚を柱の周りに取り付け、ブラケットを溶接した「究極のいかさま鉄骨」に危うくだまされるところだった。あまりにも手の込んだ「いかさま」だったので、報告書の冒頭に「巧妙に考えた偽装鉄骨だ」と書いてしまった。

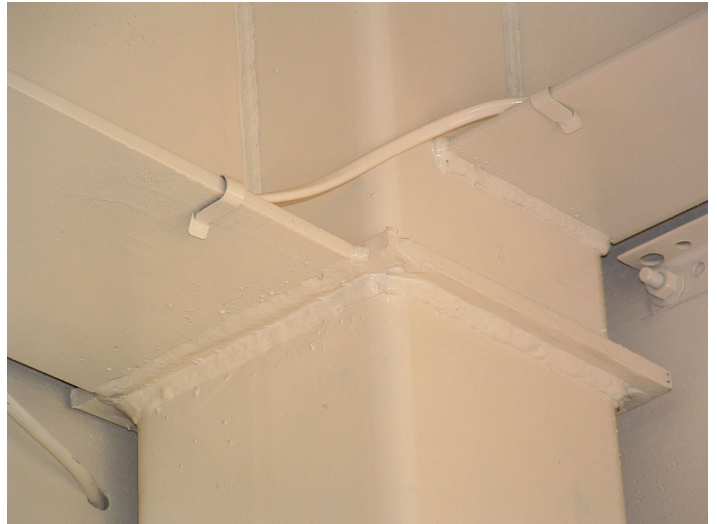
このように柱を上から下まで1本で通して、“通しダイアフラムもどき”を取り付けて、あたかも普通の作りの鉄骨のように見せかけるとは、なんと表現していいのか、言葉が見つかりません。

同じ時期にこの工務店が建てたS造3階建て住宅でも訴訟が起こり、名古屋営業所の藤田君が調査したところ、まったく同じ“工法”であったとのことでした。
