## 電縫鋼管の溝状腐食—超音波探傷による検出方法

キーワード 配管、電縫鋼管、溝状腐食、超音波探傷

「J U S T 技報 4 3 電縫鋼管の溝状腐食」(2022 年 1 月 24 日)で報告したスプリンクラー主管(SGP、150A、5.0 t)に発生した溝状腐食を建築鉄骨溶接部で使用する超音波 70° 斜角探傷で明確に検出することが出来たので報告する。

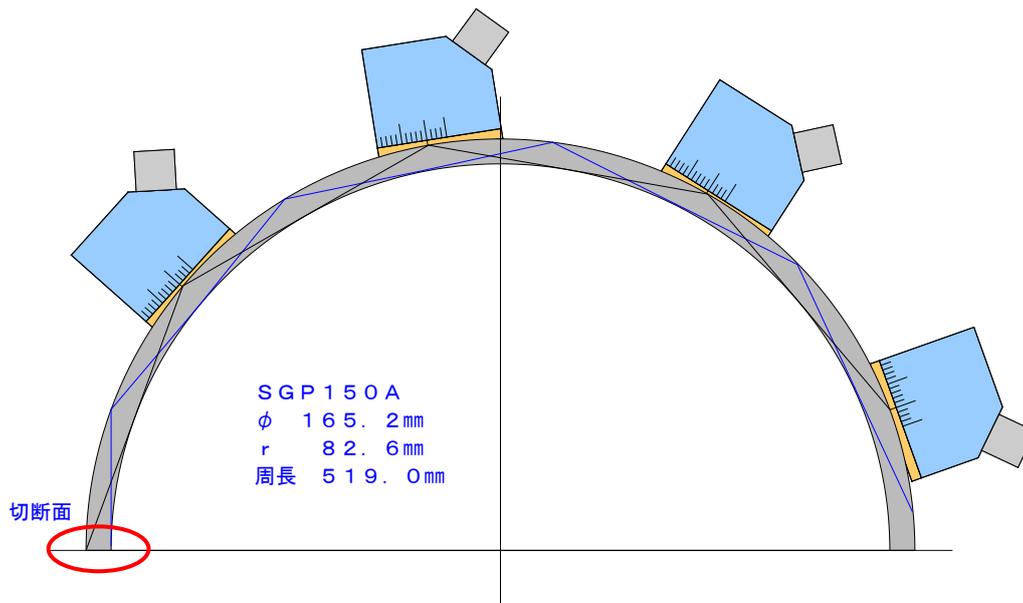
【図-1】

- ・探触子は曲率に合わせてR加工をおこなった。（次ページ【写真-4】）
- ・人工きずは配管の切断面（角）。
- ・探傷器の時間軸は配管の表面上の距離、探触子側の原点は探触子の前面とし、探傷器の自動校正機能で調整。（この調整で作業性が格段に良くなる）

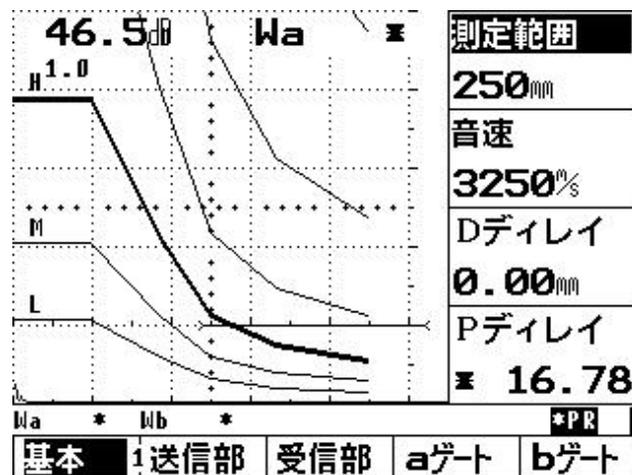
【図-2】

この配管（ $\Phi 165.2 \times 5.0t$ ）では屈折角  $70.0^\circ$  では超音波の中心軸は配管内面で反射しないが（内面にビームが接触する屈折角  $69.96^\circ$ ）、実際はビームの広がりや腐食による減肉などで数回スキップすれば配管の板厚全体に広がっていると思われる。

作成したDACは普段使っているA2系試験片で作成した  $70^\circ$  のDACと見分けがつかない。

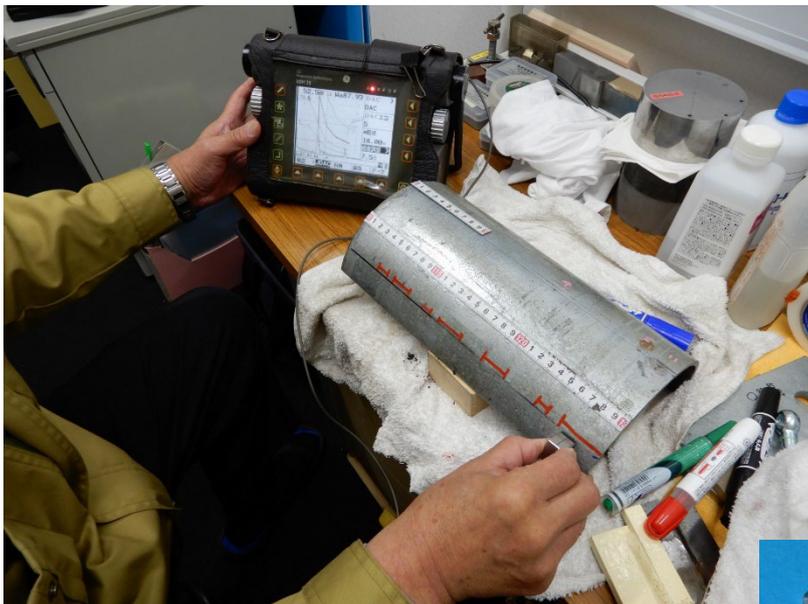
【写真-3】

腐食貫通した配管の溝状腐食を外面上の距離 50 mm および 90 mm で探傷した。

(探傷感度 ; 角エコーH線 + 6 dB)

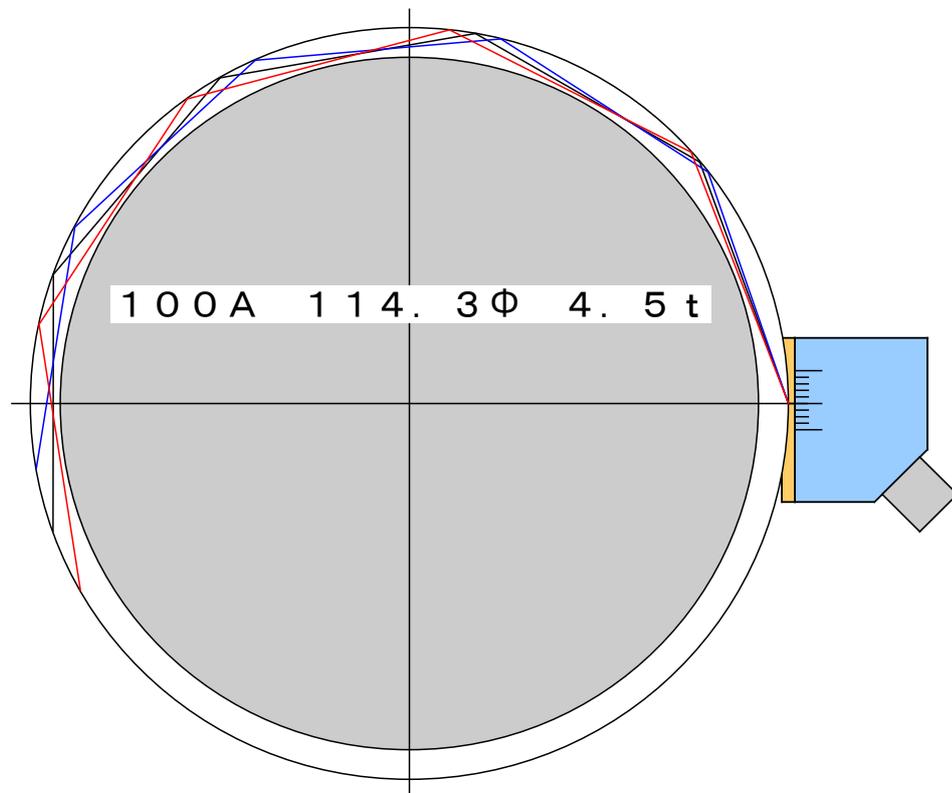
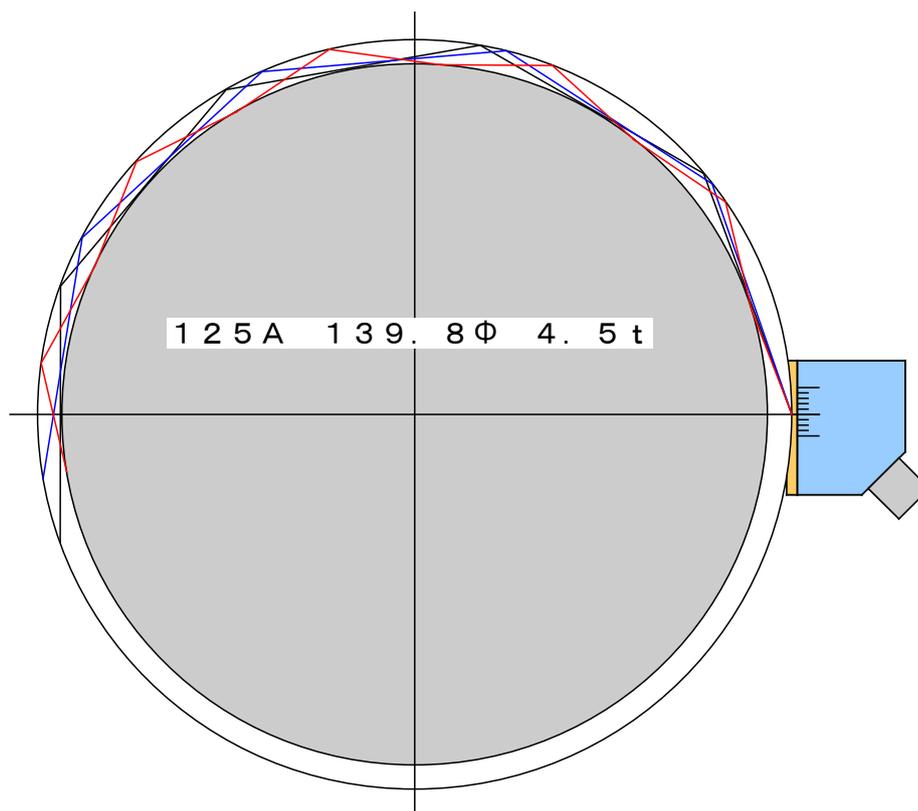
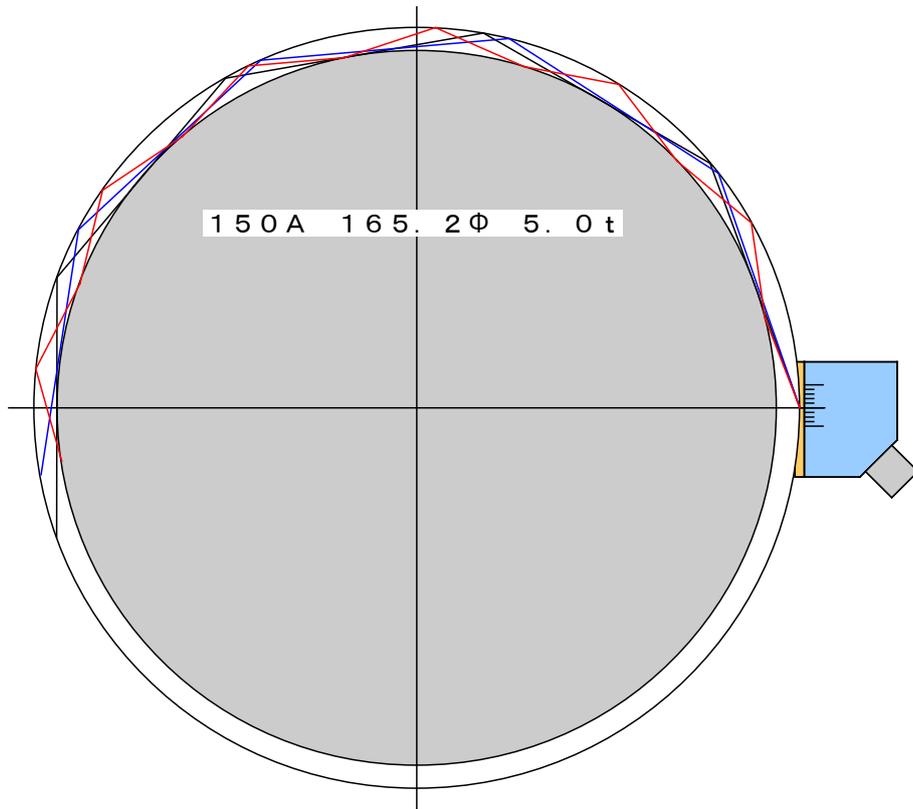
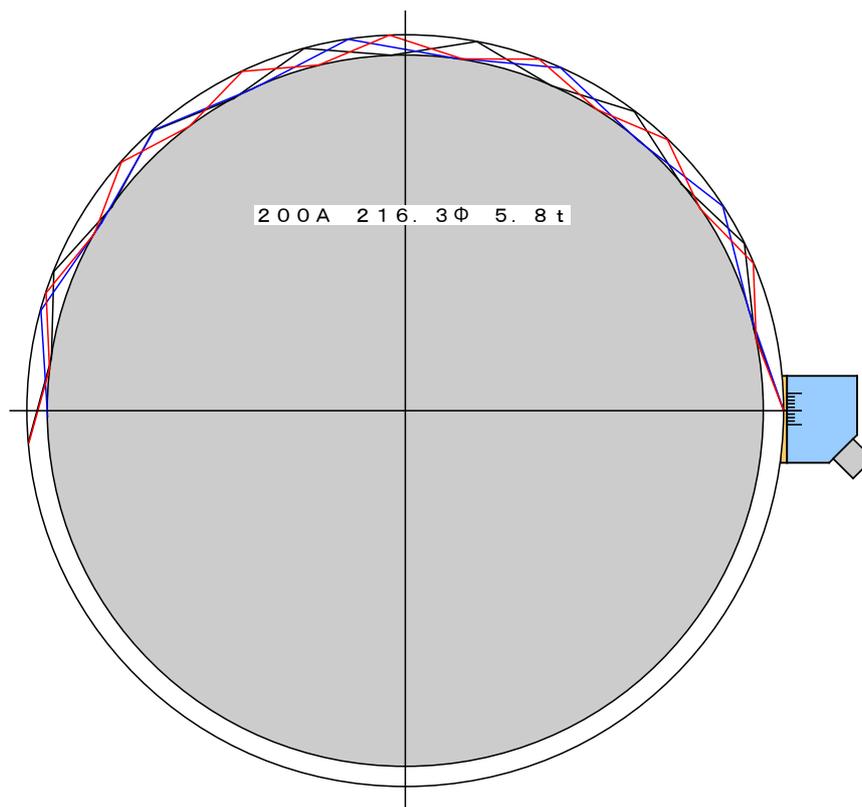
## 5. 超音波の経路 (参考)

- ・70° 斜角探傷は想像以上に溝状腐食を良く検出し、漏洩の危険がある腐食部を確実に検出できることが分かった。
- ・実作業では電縫部の位置がほぼわからないので、2方向の探傷を連続的におこない、発見した電縫部を罫書き、距離が一定になるようマグシートなどでガイドを作り、距離100mm以内で探傷をおこなえば確実な調査が可能だと思われる。
- ・溝状腐食がない場合には電縫部の位置もわからないので、最初から最後まで全面探傷をおこなうことになる。
- ・他の口径のSGP（100A、125A、200A）と屈折角70°の組み合わせで超音波の経路を作図したところ超音波はそれぞれ1/4周程度で板厚の全断面を進んでいるのでこの距離付近で探傷をおこなえばよいようだ。（次ページ以降）

赤 ; 69.0°    黒 ; 70.0°    青 ; 71.0°
